| Nr inwent.: | <h1>KARTA EWIDENCYJNA<br/>OBIEKTU ZABYTEKOWEGO</h1> | | 3. Miejscowość: Działdowo<br>Gmina: Działdowo<br>Powiat: działdowski<br>Województwo: warmińsko - mazurskie |
| 1. Obiekt: dom | 10. Fotografia: | | 4. Adres:<br>ul. Tadeusza Kościuszki3;<br>13-200 Działdowo |
| 2. Datowanie: 1916-1922 | <p>Widok ogólny elewacji</p> | | 5. Obręb: Działdowo<br>nr ewid. gr.: 1111/1 |

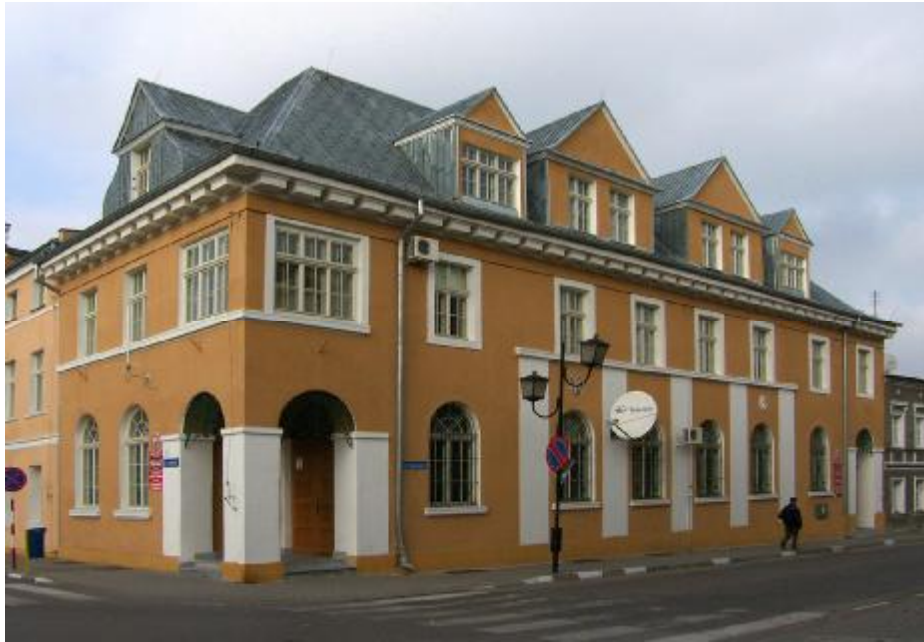
Zachowana bryła budynku, kształt i pokrycie dachu. Zachowane dekoracje elewacji. Zachowana stolarka okienna.

Ze względu na wartości historyczno-kulturowe obiekt należy objąć ochroną prawną poprzez wpis do rejestru zabytków.

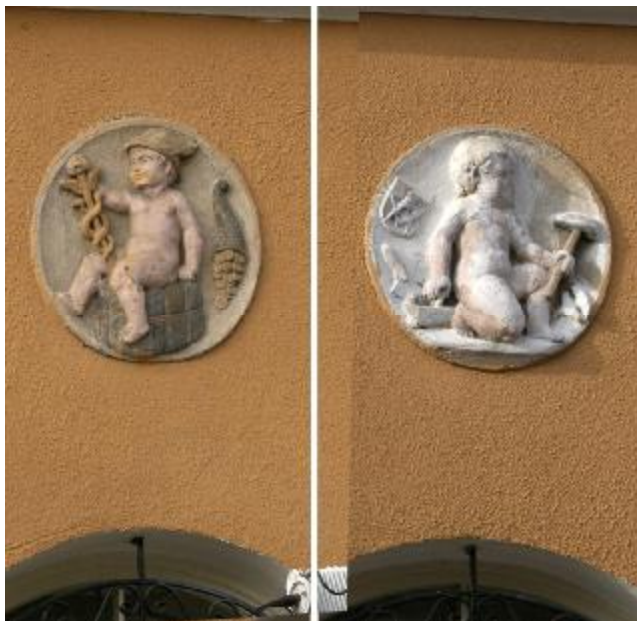
13. Fotografia:

*detal*

Obiekt założony na planie prostokąta 2-kondygnacyjny z użytkowym poddaszem, murowany, otynkowany. Dach 4-połaciowy kryty łupkiem. Elewacja od ul. Kościuszki 8-osiowa, podkreślona cokołem i zwieńczona gzymsem z kroksztynami. Cztery wewnętrzne osie podkreślone 5 lizenami wspierającymi odcinek gzymsu podokiennego. Na trzeciej i szóstej osi okrągłe plafony z alegoriami życia gospodarczego: na trzeciej osi z postacią siedzącego chłopca z laską z wężem eskulapa a na szóstej osi postać z młotem. Okna drugiej kondygnacji za węgarem, prostokątne, drewniane, 4-skrzydłowe ze stałym ślemieniem i szczeceliną, dekorowane gładką opaską. Na lewej skrajnej osi okno 6-skrzydłowe ze szczeceliną i gładką opaską. Okna pierwszej kondygnacji zwieńczone łukiem pełnym 2-skrzydłowe ze szczeceliną i murowanymi parapetami. W połaci dachowej 4 wystawki zwieńczone trójkątnym szczytem, kryte dachem 2-połaciowym prostopadłe do kalenicy budynku, dekorowane gzymsem kordonowym i wieńczącym. Boczne elewacje wystawek kryte łupkiem. Dwie skrajne wystawki z oknami drewnianymi, 6-skrzydłowymi ze szczeceliną. Dwie centralne wystawki 2 oknami drewnianymi, 4-skrzydłowymi, ze szczeceliną. Elewacja od ul. Jagiełły 3-osiowa, opracowana analogicznie. jedynie w połaci dachowej 1 wystawka zwieńczona trójkątnym szczytem ze spływami i dekorowana gzymsem kostkowym. W całości kryta łupkiem. W narożnikach budynku wejście w wewnętrznym podcieniu arkadowym wspartym na 3 filarach. Drzwi 2-skrzydłowe, drewniane, płycinowe z półkolisty nadświetłem ze szczeceliną. Na ósmej osi elewacji od ul. Kościuszki otwór drzwiowy ujęty w 2 filary, zwieńczony łukowym nadświetłem ze szczeceliną i dekoracyjną kratą. Drzwi 1-skrzydłowe, drewniane, płycinowe, w rozbudowanej ościeżnicy.
