KARTA EWIDENCYJNA OBIEKTU ZABYTKOWEGO

1. Obiekt: kamienica

4. Adres:
ul. Katarzyny 32;
13-200 Działdowo

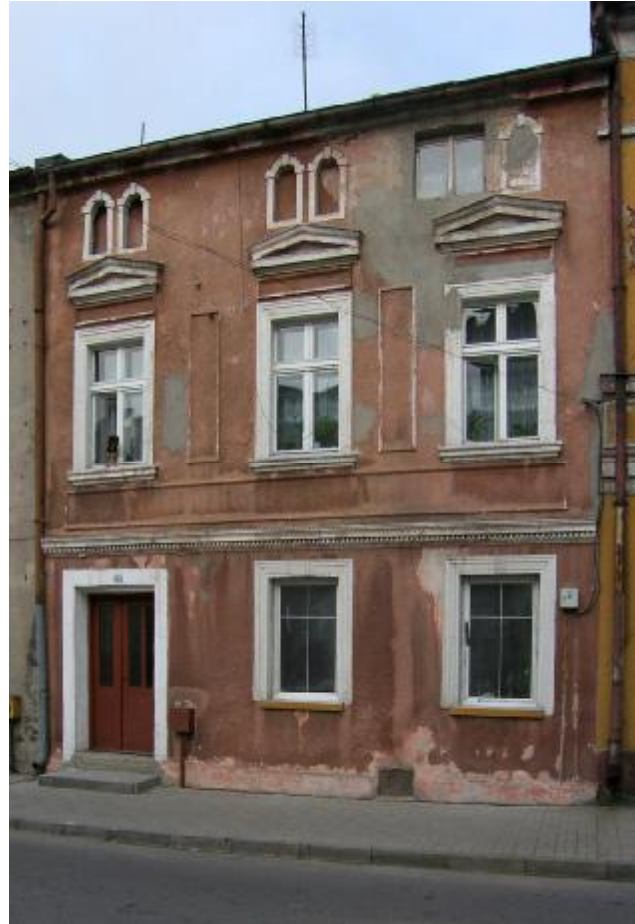
10. Fotografia:

Widok ogólny elewacji

Obiekt założony na planie prostokąta, o zwartej bryle, 2-kondygnacyjny, ze ścianką kolankową, murowany, otynkowany. Dach dwupołaciowy niski kryty papą. Fasada 3-osiowa, podkreślona cokołem, dekorowana gzymsem kordonowym kostkowym i zwieńczona gzymsem gładkim. Okna pierwszej i drugiej kondygnacji w profilowanych opaskach. Okna drugiej kondygnacji zwieńczone trójkątnymi naczółkami z prostokątnymi płycinami poniżej. Pomiędzy oknami drugiej kondygnacji podłużne, pionowe, prostokątne płyciny a powyżej gzymsu kordonowego podłużna, pozioma, prostokątna płycina. Okna prostokątne; na poziomie pierwszej kondygnacji PCV; na poziomie drugiej kondygnacji drewniane, 4-skrzydłowe, ze stałym ślemieniem. Okna ścianki kolankowej zwieńczone łukiem pełnym z gładkim obramieniem, z klińcami. Okno na prawej skrajnej osi zamurwane i wtórnie wybite okno prostokątne, przesunięte w stosunku do osi. Wejście poprzedzone niewielkimi 2-stopniowymi schodkami z drzwiami 2-skrzydłowymi z prostokątnymi przeżroczami, drewnianymi, płycinowymi z lewym skrzydłem półstały a prawym otwieranym. Otwór drzwiowy z gładkim obramieniem.

Zachowana bryła budynku, częściowo stolarka. Zachowany bogaty detal architektoniczny

Ze względu na wartości historyczno-kulturowe obiekt należy objąć ochroną prawną poprzez wpis do rejestru.
