1. Obiekt: dom

2. Datowanie: ok. 1800/1, przebud. XIX/XX w.

# KARTA EWIDENCYJNA OBIEKTU ZABYTKOWEGO

4. Adres:  
ul. Katarzyny 26;  
13-200 Działdowo

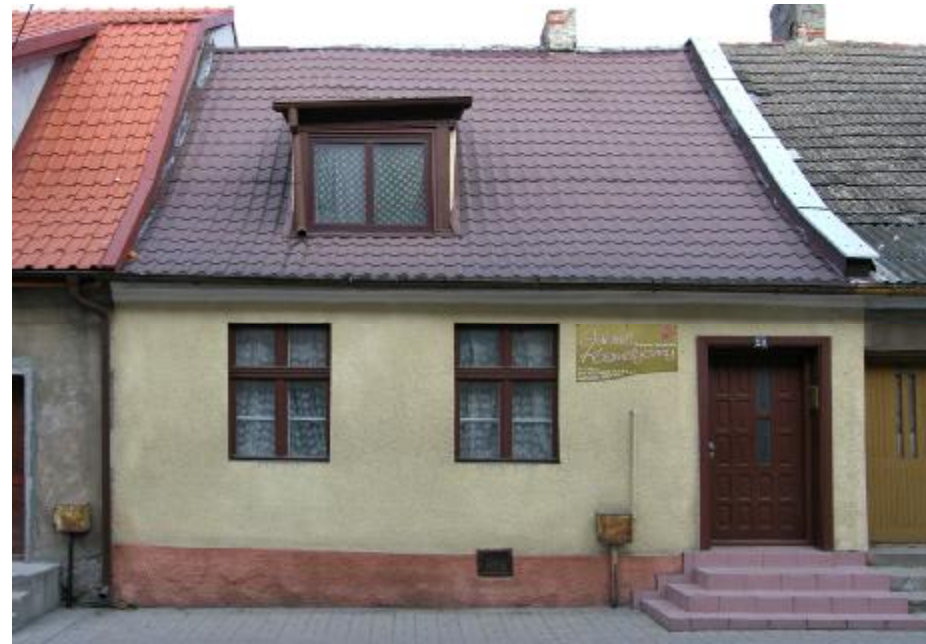
10. Fotografia:

Widok ogólny elewacji

Obiekt założony na planie prostokąta, o zwartej bryle, jednokondygnacyjny, z użytkowym poddaszem, murowany, otynkowany. Dach dwupołaciowy kryty blachodachówką. W połaci dachowej wystawka kryta dachem pulpitowym. Fasada podkreślona cokołem i zwieńczona gzymsem. Wejście poprzedzone 4-stopniowymi schodkami z drzwiami jednoskrzydłowymi, drewnianymi, wielopłycinowymi z wąskim, dwuczęściowym przeźroczem. Drzwi z drewnianą ościeżnicą. Okna za węgarem, prostokątne, drewniane, 4-skrzydłowe ze stałym żłobionym ślimieniem i szczeliną dzielącą dolne skrzydła na 2 pola. W wystawce 1 okno drewniane, 2-skrzydłowe.

Zachowana bryła budynku i kształt dachu.

Przywrócić historyczną stolarkę drzwiową i okienną oraz pokrycie dachu. Ze względu na wartości historyczno-kulturowe obiekt należy objąć ochroną prawną poprzez wpis do rejestru.
