KARTA EWIDENCYJNA OBIEKTU ZABYTKOWEGO

1. Obiekt: kamienica

2. Datowanie: 1916 - 1922

4. Adres:
ul. Katarzyny 25;
13-200 Działdowo

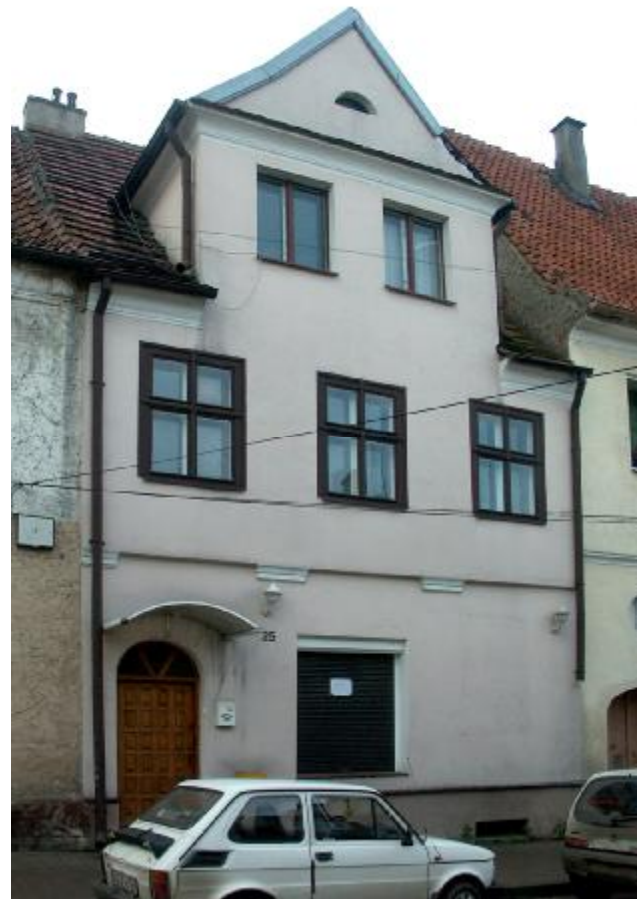
10. Fotografia:

Widok ogólny elewacji

Zachowana bryła budynku, pokrycie dachu. Częściowo zachowana stolarka okienna i dekoracje w postaci gzymśów i głowic pilastrów.

Przywrócić cechy historyczne i objąć ochroną prawną poprzez wpis do rejestru.
