1. Obiekt: kamienica

KARTA EWIDENCYJNA OBIEKTU ZABYTKOWEGO

4. Adres:
ul. Katarzyny 23;
13-200 Działdowo

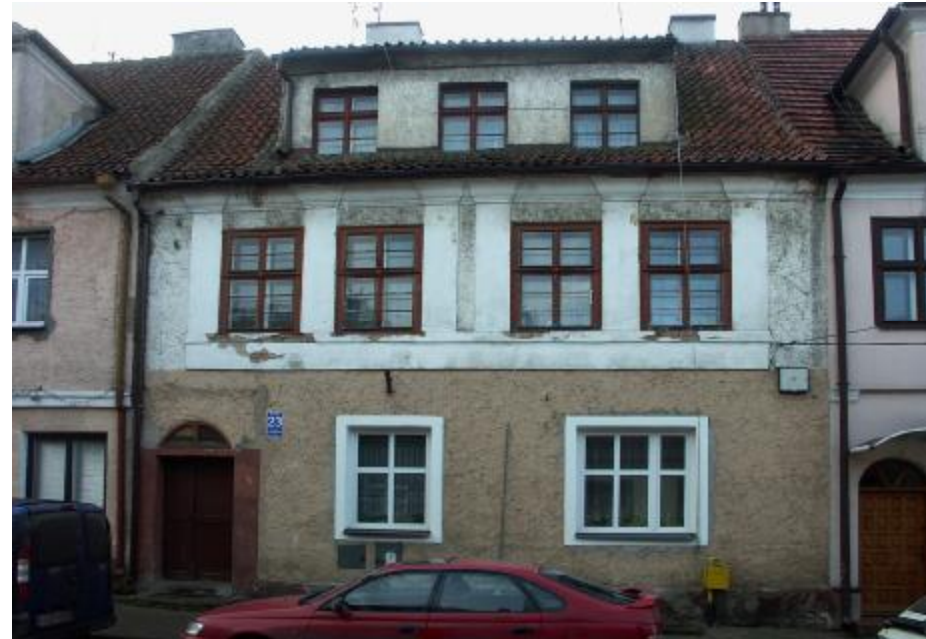
10. Fotografia:

Widok ogólny elewacji

Obiekt założony na planie prostokąta o zwartej bryle, 2-kondygnacyjny z użytkowym poddaszem, z wystawką w połaci dachowej, murowany, otynkowany. Dach 2-połaciowy kryty dachówką ceramiczną holenderką. Wystawka kryta dachem pulpitowym z dachówką ceramiczną holenderką. Elewacja podkreślona cokołem i zwieńczona gzymsem. Na drugiej kondygnacji symetrycznie 6 pilastrów osadzonych na poziomej belce stanowiącej wspólną bazę. Otwory okienne pierwszej kondygnacji dekorowane obramieniem w postaci wąskiej opaski. Stolarka okienna: na pierwszej kondygnacji 1 okno 4-polowe, PCV, z imitacją krzyża okiennego i 1 okno 6-polowe, PCV, z imitacją podziału. Na drugiej kondygnacji 4 okna zlicowane, drewniane, 4-skrzydłowe z pozornym krzyżem okiennym z kostką. W wystawce 3 okna, za węgarem, drewniane z pozornym krzyżem okiennym z kostką, dolne skrzydła ze szczeliną dzielącą na 2 pola. Stolarka drzwiowa: drzwi dwuskrzydłowe, z jednym skrzydłem półstałym, drewniane, ramowo-płycinowe z łukowym nadświetlem z dekoracyjną szczeliną dzielącą na 2 pola.

Zachowana bryła budynku, pokrycie dachu. Zachowana dekoracja elewacji w postaci gzymsu, pilastrów i obramień okien. Częściowo zachowana stolarka okienna.

Przywrócić cechy historyczne i objąć ochroną prawną poprzez wpis do rejestru.

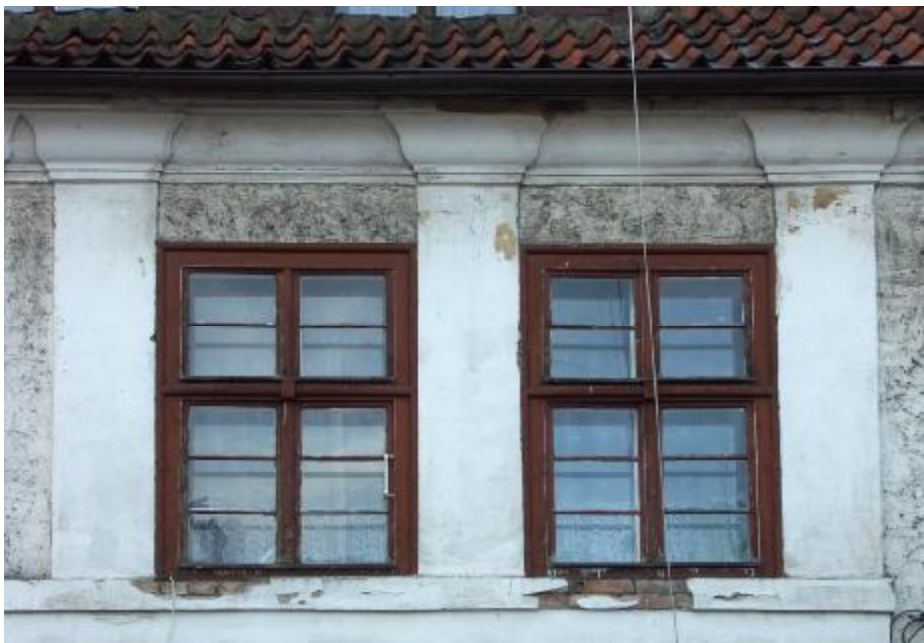
13. Fotografia:

detal
