KARTA EWIDENCYJNA OBIEKTU ZABYTKOWEGO

1. Obiekt: kamienica

2. Datowanie: 1916 - 1922

4. Adres:
ul. Katarzyny 21;
13-200 Działdowo

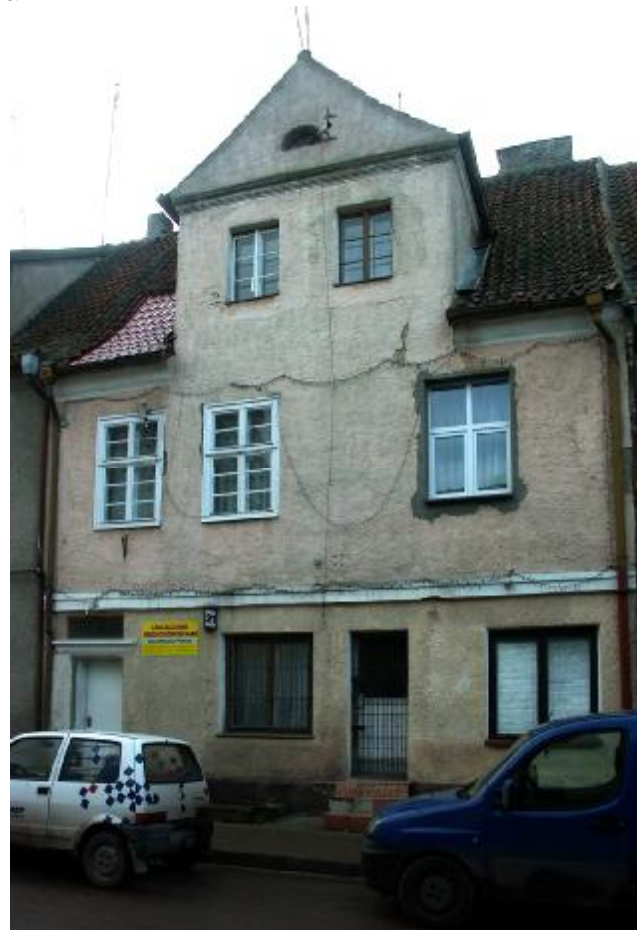
10. Fotografia:

Widok ogólny elewacji

Zachowana bryła budynku i częściowo pokrycie dachu. Częściowo zachowana stolarka okienna i dekoracje w postaci gzymsów.

Przywrócić cechy historyczne i objąć ochroną prawną poprzez wpis do rejestru.
