KARTA EWIDENCYJNA OBIEKTU ZABYTKOWEGO

3. Miejscowość: Działdowo
Gmina: Działdowo
Powiat: działdowski
Województwo: warmińsko -
mazurskie

1. Obiekt: kamienica

4. Adres:
ul. Katarzyny 14/16;
13-200 Działdowo

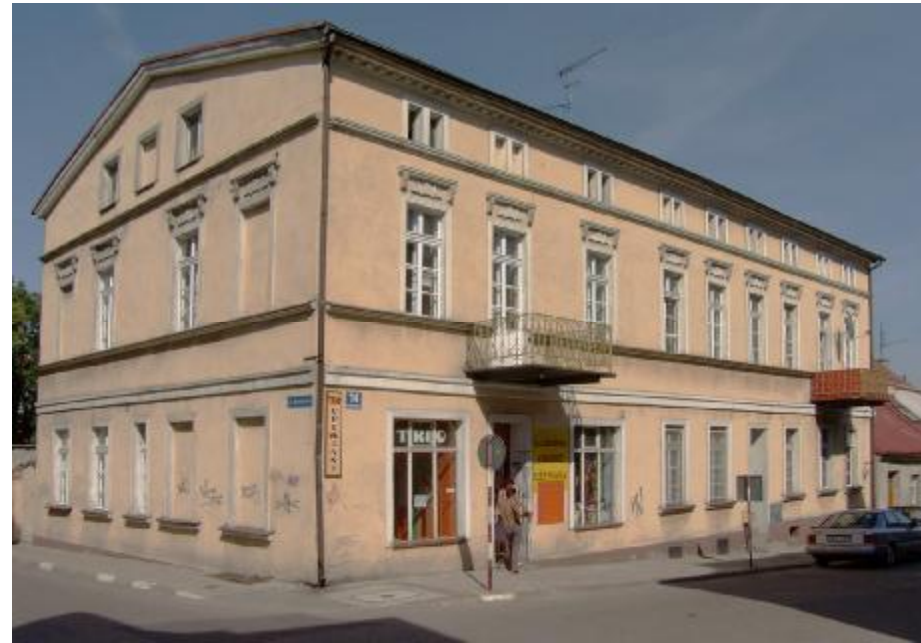
10. Fotografia:

Widok ogólny elewacji

Obiekt założony na planie prostokąta, murowany, otynkowany. Dach 2-połaciowy niski, kryty papą. Budynek 2-kondygnacyjny z użytkowym poddaszem o zwartej bryle. Fasada podkreślona niewielkim cokolem, dekorowana gzymsem kordonowymi oraz na drugiej kondygnacji i poddaszu gzymsem podokiennym i zwieńczona gzymsem kostkowym. W przyziemiu okna piwniczne. Na pierwszej kondygnacji 2 otwory okienne witrynowe, 5-polowe, za węgarem. Pozostałe okna 4-skrzydłowe, ze śłemeniem, za węgarem; dolne skrzydła ze szczeliną dzielącą na 3 pola. Otwory okienne i drzwiowe dekorowane obramieniem w postaci tynkowej żłobionej opaski. Otwory okienne drugiej kondygnacji dekorowane obramieniem w postaci tynkowej żłobionej opaski oraz zwieńczone gzymsem odcinkowym wspartym na konsolkach z motywem liścia oraz neobarokową płaskorzeźbą z motywem roślinnym. Otwory okienne poddasza prostokątne, zdwojone dekorowane gładką opaską. Na drugiej kondygnacji 2 balkony z kutą balustradą z motywem geometrycznym. Elewacja szczytowa 5-osiowa opracowana analogicznie do fasady, zwieńczona gzymsem fazowanym, część otworów okiennych zablendowanych. Drzwi do części mieszkalnej jednoskrzydłowe, drewniane, deskowane w jodełkę z prostokątnym nadświetlem ze szczeliną dzielącą na 8 regularnych pól, poprzedzone 3-stopniowymi schodkami.

Zachowana bryła budynku i stolarka okienna oraz bogaty detal architektoniczny.

Ze względu na wartości historyczno-kulturowe obiekt należy objąć ochroną prawną poprzez wpis do rejestru.

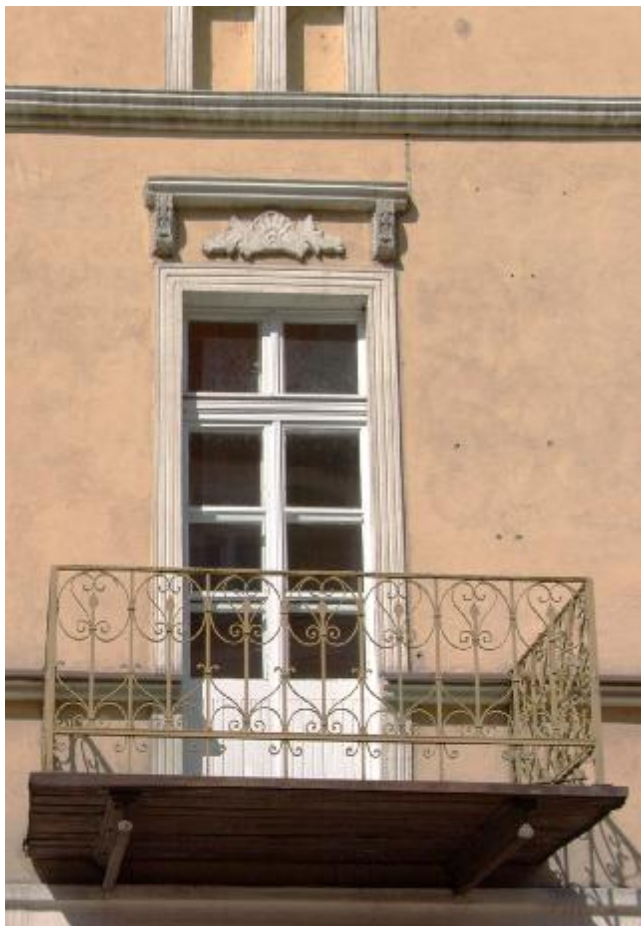
13. Fotografia:

detal
