KARTA EWIDENCYJNA OBIEKTU ZABYTKOWEGO

3. Miejscowość: Działdowo
Gmina: Działdowo
Powiat: działdowski
Województwo: warmińsko -
mazurskie

1. Obiekt: dom

4. Adres:
ul. Katarzyny 12;
13-200 Działdowo

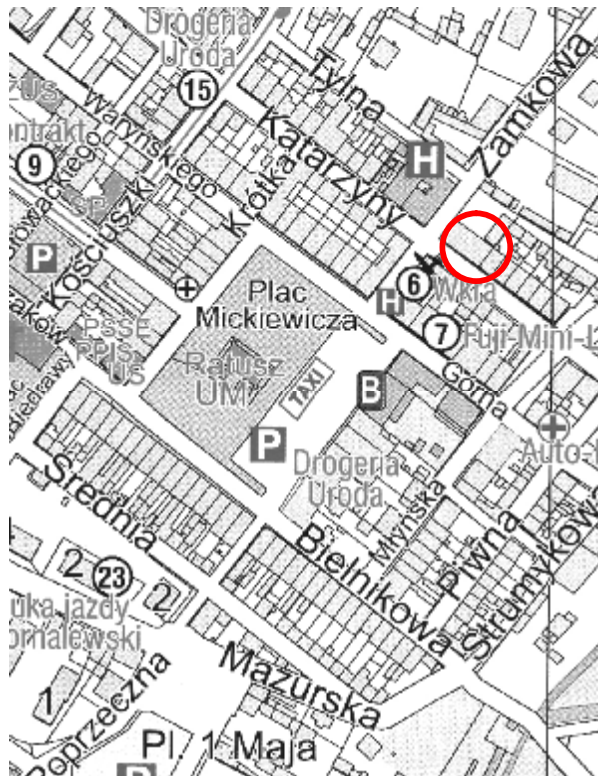
10. Fotografia:

Widok ogólny elewacji

Obiekt założony na planie prostokąta, murowany, otynkowany na kamiennej podmurówce. Dach 2-połaciowy kryty blachą falistą. Budynek jednopiętrowy o zwartej bryle. Elewacja podkreślona niewielkim cokołem i zwieńczona gzymsem. Dwa otwory okienne 4-skrzydłowe z krzyżem okiennym, za węgarem, drewniane. Drzwi współczesne 2-skrzydłowe wielopłycinowe z 3-półowym prostokątnym nadświetlem.

Zachowana bryła budynku i stolarka okienna.

Przywrócić historyczną formę stolarki drzwiowej oraz pokrycie dachu.
