1. Obiekt: dom

2. Datowanie: 1805-1806, przebud. k. XX w.

KARTA EWIDENCYJNA OBIEKTU ZABYTKOWEGO

4. Adres:
ul. Katarzyny 10;
13-200 Działdowo

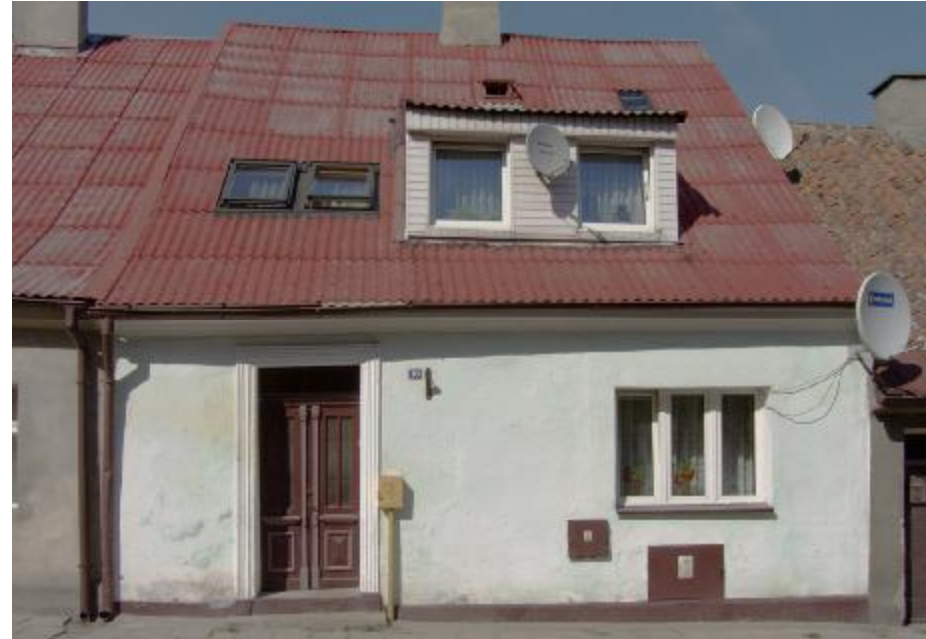
10. Fotografia:

Widok ogólny elewacji

Obiekt założony na planie prostokąta, murowany, otynkowany na kamiennej podmurówce. Dach 2-połaciowy kryty blachą falistą. Budynek jednokondygnacyjny z użytkowym poddaszem o zwartej bryle. W połaci dachowej wystawka kryta dachem pulpitowym w całości pokryta sidingiem. Elewacja podkreślona niewielkim cokołem i zwieńczona gzymsem. W części parterowej jedno okno 3-skrzydłowe, PCV. W wystawce dwa okna 1-skrzydłowe, PCV. W połaci dachowej dwa ona połaciowe i dwa świetliki. Otwór drzwiowy dekorowany obramieniem w postaci profilowanej opaski. Drzwi 2-skrzydłowe drewniane, symetryczne, bogato dekorowane z prostokątnym nadświetlem. W skrzydłach 2 podłużne, pionowe przeźrocza podkreślone listwą w formie odcinaka masywnego gzymsu. W dolnej części geometryczna płycina nakładkowa obramiona listwą. Wewnętrzne krawędzie skrzydeł dekorowane żłobionymi pilastrami z bazą i głowicą. Otwór drzwiowy poprzedzony 2-stopniowymi schodkami.

Zachowana bryła budynku i bogato dekorowana stolarka drzwiowa.

Przywrócić historyczną formę stolarki okiennej i pokrycie dachu.
