KARTA EWIDENCYJNA OBIEKTU ZABYTKOWEGO

1. Obiekt: kamienica

4. Adres:
ul. Katarzyny 9;
13-200 Działdowo

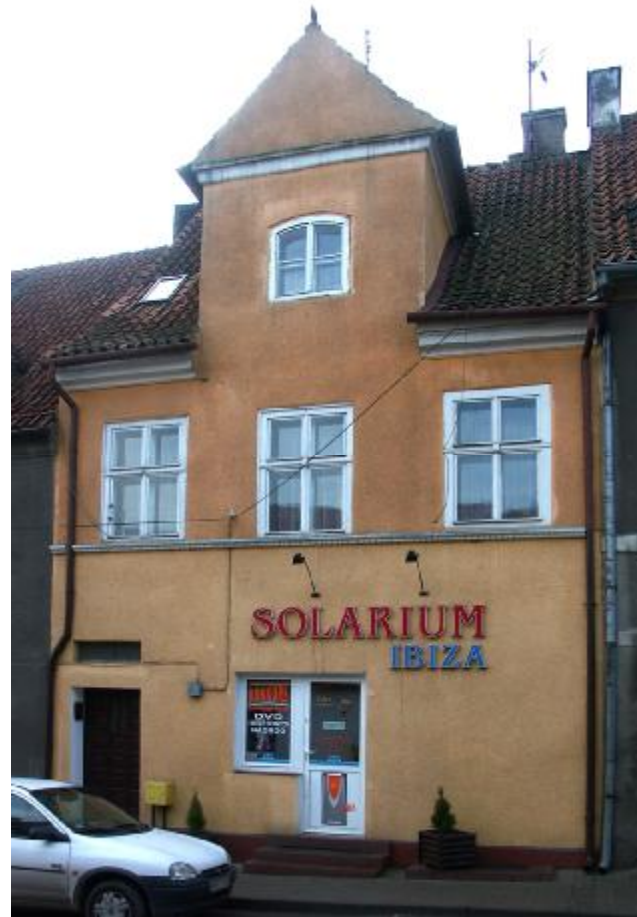
10. Fotografia:

Widok ogólny elewacji

Obiekt założony na planie kwadratu o zwartej bryle, 2-kondygnacyjny z użytkowym poddaszem, z wystawką zlicowaną z murem i zwieńczoną trójkątnym szczytem; murowany, otynkowany. Dach 2-połaciowy kryty dachówką ceramiczną holenderką. Wystawka kryta dachem 2-połaciowym prostopadle do kalenicy budynku z dachówką holenderką. Elewacja podkreślona cokołem z cegły klinkierowej, dekorowana gzymsem podokiennym z dekoracją w formie liścieni i wieńczącym. Wystawka dekorowana gzymsem kordonowym. Stolarka okienna: na pierwszej kondygnacji prostokątna witrażna PCV; na drugiej kondygnacji 3 okna zlicowane, drewniane, 4-skrzydłowe z pozornym krzyżem okiennym z kostką. W wystawce okno, zlicowane, zwieńczone łukiem odcinkowym ze szczeliną dzielącą skrzydła na 2 pola. Stolarka drzwiowa: drzwi do części mieszkalnej, jednoskrzydłowe, drewniane z przeźroczem, wielopłycinowe z prostokątnym nadświetłem. Drzwi do części usługowej jednoskrzydłowe, PCV, współczesne, poprzedzone 3-stopniowymi schodkami wykładanymi terakotą.

Zachowana bryła budynku, pokrycie dachu. Zachowana stolarka okienna i dekoracje w postaci gzymśów.

Ze względu na wartości historyczno-kulturowe obiekt należy objąć ochroną prawną poprzez wpis do rejestru zabytków.

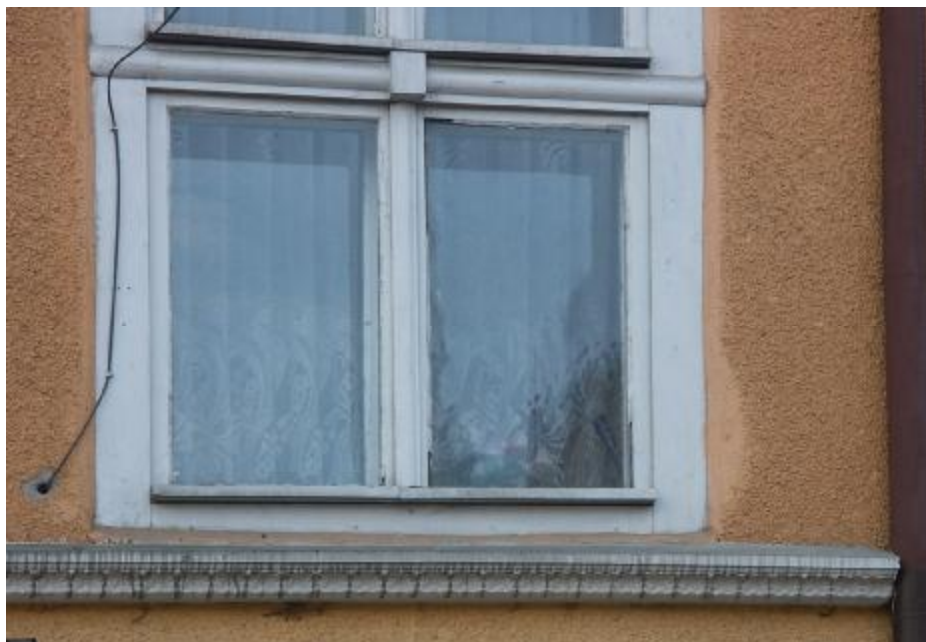
13. Fotografia:

detal
