KARTA EWIDENCYJNA OBIEKTU ZABYTKOWEGO

1. Obiekt: dom

4. Adres:
ul. Katarzyny 8;
13-200 Działdowo

2. Datowanie: XVIII/XIX w.

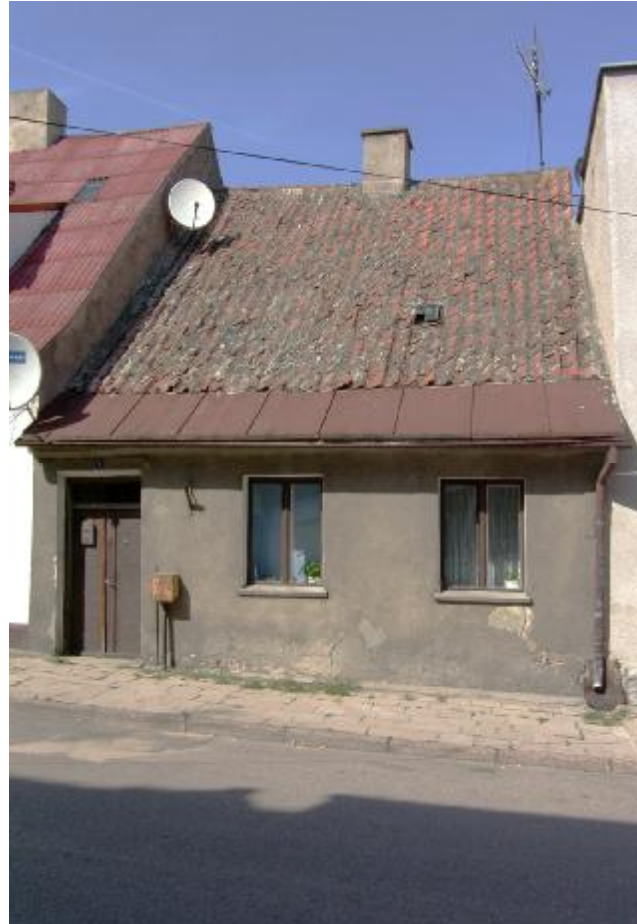
10. Fotografia:

Widok ogólny elewacji

Obiekt założony na planie prostokąta, murowany, otynkowany na kamiennej podmurówce. Dach 2-połaciowy kryty dachówką ceramiczną holenderką i częściowo blachą. Budynek jednokondygnacyjny o zwartej bryle. W połaci dachowej świetlik. Elewacja zwieńczona gzymsem. Dwa okna 2-skrzydłowe, drewniane, za węgarem. Drzwi 2-skrzydłowe drewniane, deskowane z 3-półowym prostokątnym nadświetlem. Lewe skrzydło półstałe, prawe otwierane.

Zachowana bryła budynku i częściowo pokrycie dachu.

Przywrócić historyczną formę stolarki okiennej i drzwiowej.
