KARTA EWIDENCYJNA OBIEKTU ZABYTKOWEGO

1. Obiekt: kamienica

4. Adres:
ul. Katarzyny 7;
13-200 Działdowo

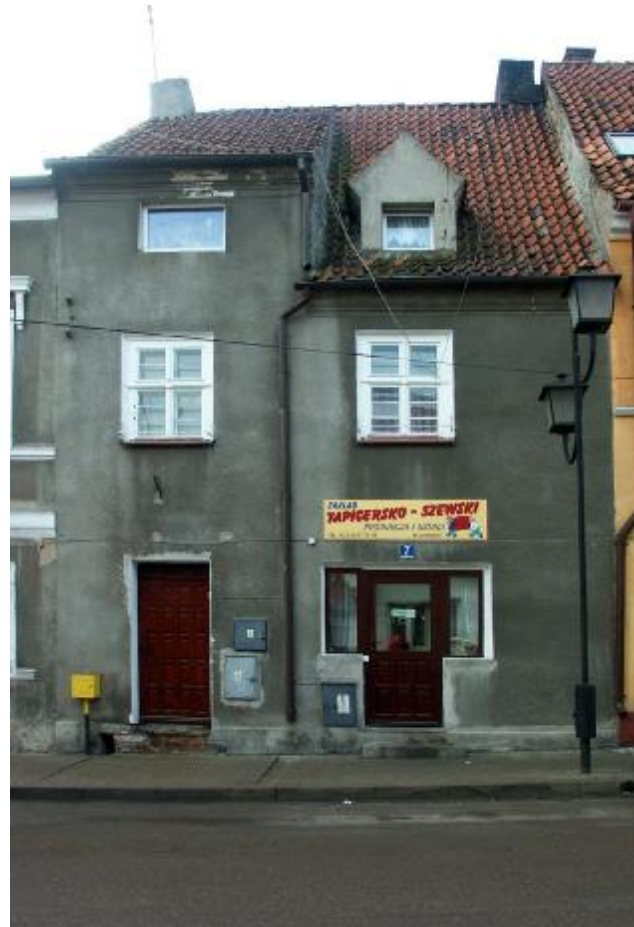
10. Fotografia:

Widok ogólny elewacji

Obiekt założony na planie kwadratu o zwartej bryle, 2-kondygnacyjny z użytkowym poddaszem, murowany, otynkowany. W połaci dachowej lukarna a w części dach wtórnie podniesiony. Kryty dachem 2-połaciowym z dachówką holenderką. Lukarna kryta daszkiem 2-połaciowym prostopadłe do kalenicy budynku z dachówką holenderką. Fasada 2-osiowa, podkreślona cokołem i zwieńczona gzymsem. Stolarka okienna: na pierwszej kondygnacji 2 wąskie prostokątne witryny symetrycznie po obu stronach drzwi do części usługowej. Na drugiej kondygnacji 2 okna drewniane 4-skrzydłowe z pozornym krzyżem okiennym z kostką ze szczeliną dzielącą górne skrzydła na 2 a dolne na 3 pola. Okna zlicowane. Na poddaszu i w lukarnie okna jednoskrzydłowe prostokątne. Stolarka drzwiowa: do części usługowej drzwi jednoskrzydłowe, drewniane, wielopłycinowe przeszklone, współczesne, poprzedzone 2-stopniowymi schodkami. Do części mieszkalnej drzwi jednoskrzydłowe, drewniane, wielopłycinowe, z prostokątnym nadświetlem ze szczeliną dzielącą na 3 pola, poprzedzone 2-stopniowymi schodkami.

Częściowo zachowana bryła budynku, pokrycie dachu. Częściowo zachowana stolarka okienna i gzymsy.

Przywrócić cechy historyczne i objąć ochroną prawną poprzez wpis do rejestru.
