KARTA EWIDENCYJNA OBIEKTU ZABYTKOWEGO

1. Obiekt: kamienica

4. Adres:
ul. Katarzyny 5;
13-200 Działdowo

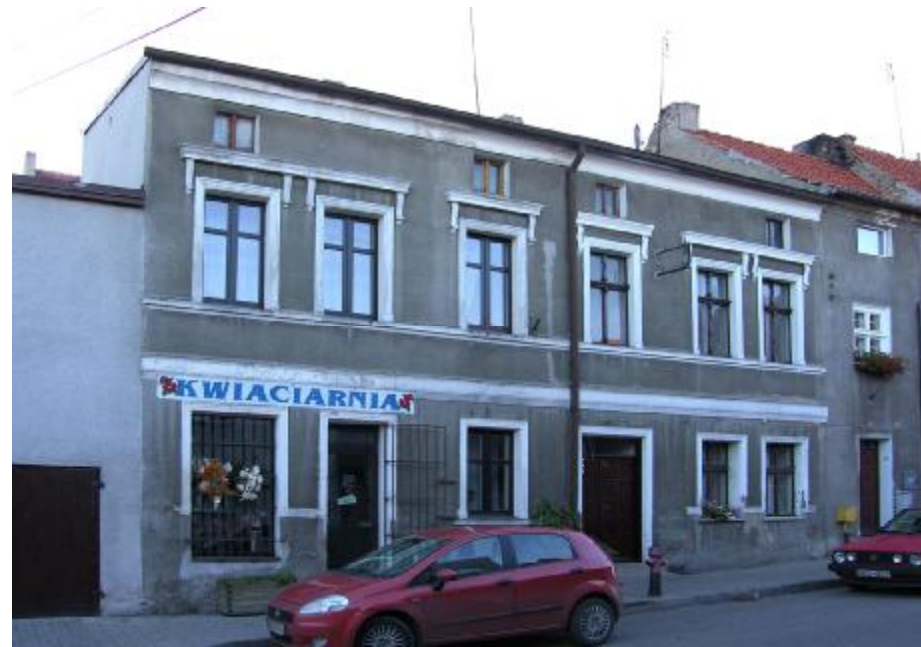
10. Fotografia:

Widok ogólny elewacji

Obiekt założony na planie prostokąta, o zwartej bryle, dwukondygnacyjny, ze ścianką kolankową, murowany, otynkowany. Dach jednospadowy kryty papą. Fasada 6-osiowa podkreślona cokołem, dekorowana gzymsem kordonowym, na poziomie drugiej kondygnacji gzymsem podokiennym i odcinkowo nadokiennym, zwieńczona gzymsem. Otwory okienne w profilowanych opaskach; na poziomie pierwszej kondygnacji częściowo zachowany odcinkowy gzyms międzyokienny. Gzyms odcinkowy drugiej kondygnacji wsparty na konsolkach. Okna za węgarem częściowo drewniane, 4-skrzydłowe ze stałym profilowanym ślimieniem i dekorowanym słupkiem, częściowo gładkie a częściowo PCV. W ścianie kolankowej małe prostokątne 2-skrzydłowe okienka. Na poziomie pierwszej kondygnacji prostokątna witryna. Drzwi do części usługowej PCV, jednoskrzydłowe, z prostokątnym nadświetlem. Drzwi do części mieszkalnej 2-skrzydłowe, drewniane, wielopłycinowe z prostokątnym nadświetle., z lewym skrzydłem półstałym i prawym otwieranym. Otwory drzwiowe poprzedzone niewielkimi schodkami.

Zachowana bryła budynku, częściowo stolarka okienna i detal architektoniczny.

Ze względu na wartości historyczno-kulturowe obiekt należy objąć ochroną prawną poprzez wpis do rejestru.
