KARTA EWIDENCYJNA OBIEKTU ZABYTKOWEGO

1. Obiekt: dom

2. Datowanie: XVIII/XIX w.

4. Adres:
ul. Katarzyny 4;
13-200 Działdowo

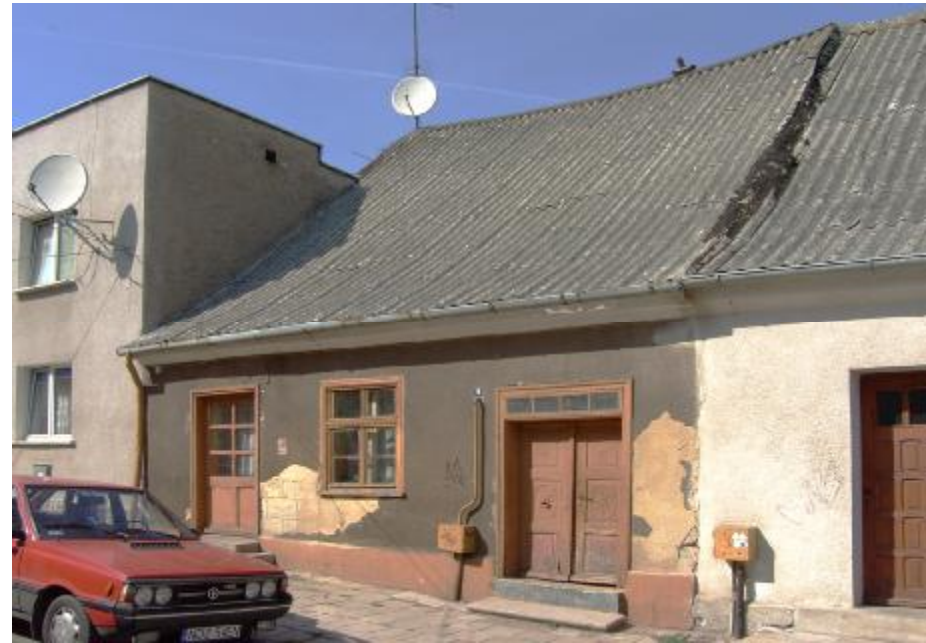
10. Fotografia:

Widok ogólny elewacji

Obiekt założony na planie prostokąta, murowany, otynkowany na kamiennej podmurówce. Dach 2-połaciowy kryty eternitem. Budynek jednokondygnacyjny o zwartej bryle. Elewacja podkreślona cokołem i zwieńczona gzymsem, pierwotnie boniowana, obecnie wtórnie pokryta tynkiem. Dwa otwory drzwiowe. Drzwi lewe obramione listwą, jednoskrzydłowe, drewniane, z przeszkleniem ze szczeliną dzielącą na 6 pól. W dolnej części 2 płyciny wgłębne. Drzwi prawe obramione listwą, 2-skrzydłowe, drewniane z prostokątnym 4-półowym nadświetlem. Lewe skrzydło półstałe, prawe otwierane. Skrzydła symetryczne, płycinowe. Każde skrzydło dekorowane 3 płycinami wgłębnymi. W górnej płycinie dekoracja w formie kwiatu wpisanego w prostokąt. W środkowej płycinie dekoracja o promienistej formie wpisanej w owal. Oba otwory drzwiowe poprzedzone 2-stopniowymi schodkami. Jeden otwór okienny zlicowany, obramiony dekoracyjną listwą. Okno 4-skrzydłowe, ze śłemeniem dekorowanym kostkowo, drewniane. Dolne skrzydła ze szczeliną dzielącą na 2 pola.

Zachowana bryła budynku, dekoracyjna stolarka drzwiowa i okienna. Pod wtórnym tynkiem zachowane boniowanie.

Przywrócić historyczną formę opracowania elewacji w formie boniowania oraz pokrycie dachu.
