# KARTA EWIDENCYJNA OBIEKTU ZABYTKOWEGO

1. Obiekt: kamienica

4. Adres:  
ul. Generała Józefa Hallera 10;  
13-200 Działdowo

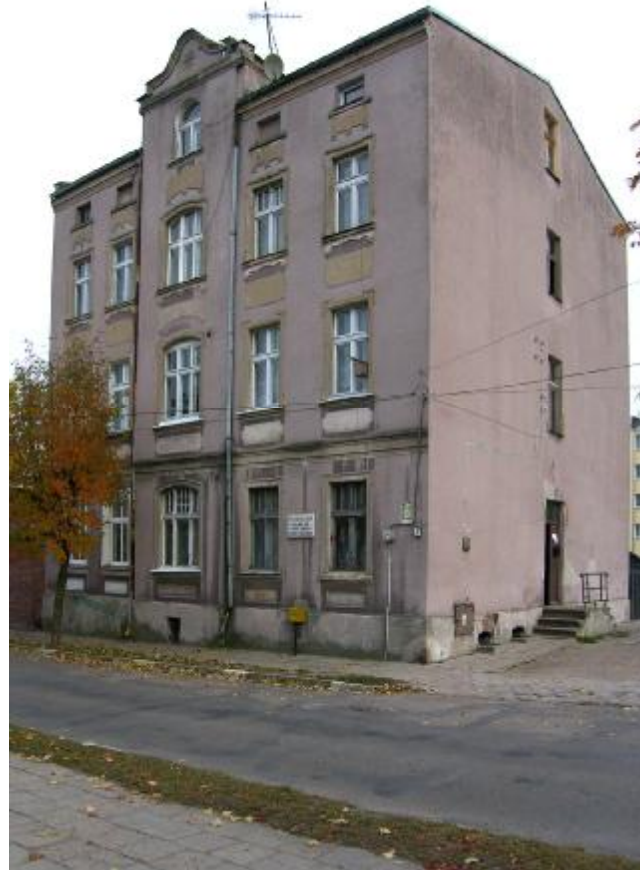
10. Fotografia:

*Widok ogólny elewacji*

Zachowana bryła budynku. Zachowane dekoracje elewacji i stolarka okienna.

Ze względu na wartości historyczno-kulturowe obiekt należy objąć ochroną prawną poprzez wpis do rejestru zabytków.

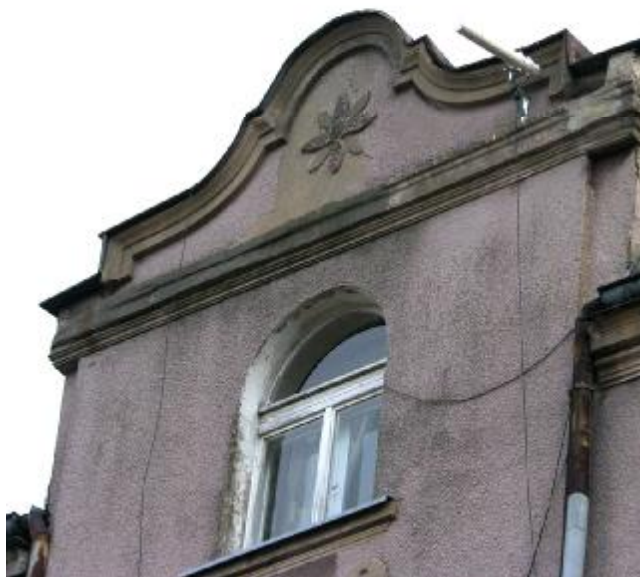
13. Fotografia:

*detal*
