# KARTA EWIDENCYJNA OBIEKTU ZABYTKOWEGO

3. Miejscowość: Działdowo  
Gmina: Działdowo  
Powiat: działdowski  
Województwo: warmińsko - mazurskie

1. Obiekt: dom

4. Adres:  
ul. Generała Józefa Hallera 9;  
13-200 Działdowo

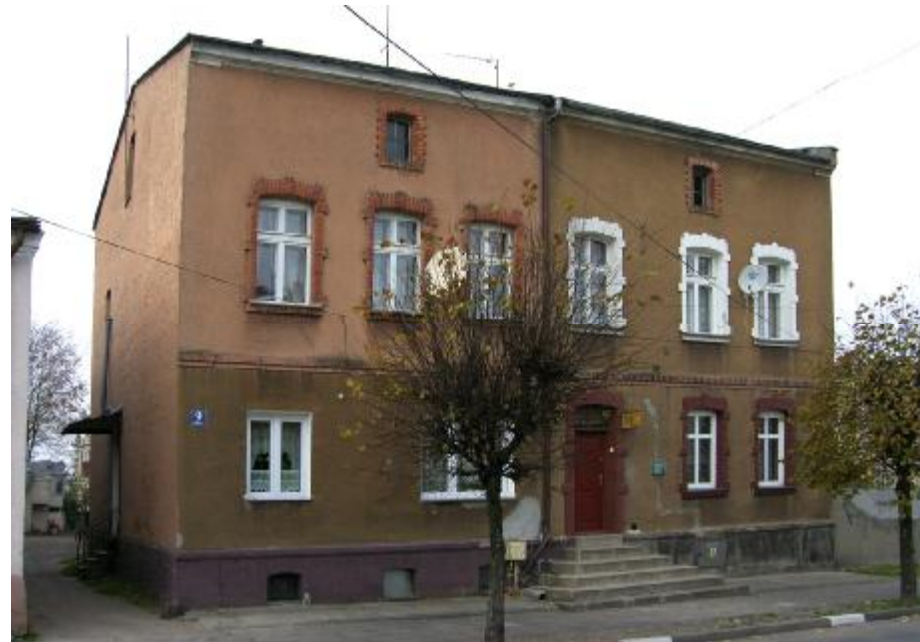
10. Fotografia:

Widok ogólny elewacji

Obiekt założony na planie nieregularnym, 2-kondygnacyjny z użytkowym poddaszem, o zwartej bryle, murowany, otynkowany. Dach 2-połaciowy, niski, kryty papą. Fasada 5-osiowa, podkreślona cokołem, dekorowana 2 gzymsami kordonowymi i zwieńczona gzymsem. W przyziemiu okienka piwniczne, w części zamurowane. Okna pierwotne zwieńczone łukiem odcinkowym, dekorowane ceglanym obramieniem z pseudoklińcami i ceglanymi parapetami, drewniane, 4-skrzydłowe ze stałym ślemieniem; na poddaszu małe 1-skrzydłowe. Okna wtórne prostokątne, przesunięte w stosunku do osi, PCV. Wejście poprzedzone schodami. Drzwi 1-skrzydłowe, drewniane, płycinowe z nadświetlem w kształcie łuku odcinkowego, ze szczebliną krzyżową, dekorowane ceglanym obramieniem z pseudoklińcami.

Zachowana bryła budynku. Zachowane dekoracje elewacji. Częściowo zachowana stolarka okienna.

Ze względu na wartości historyczno-kulturowe obiekt należy objąć ochroną prawną poprzez wpis do rejestru zabytków.
