KARTA EWIDENCYJNA OBIEKTU ZABYTKOWEGO

1. Obiekt: dawna wartownia w zespole koszar

2. Datowanie: 1912

4. Adres:
Ul. Grunwaldzka 15;
13-200 Działdowo

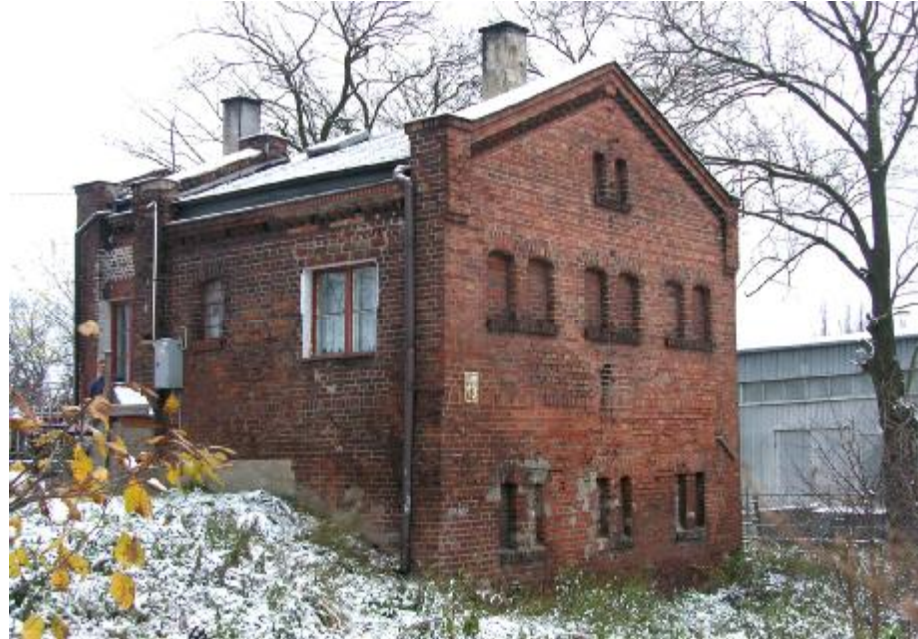
10. Fotografia:

Widok ogólny elewacji

Zachowana forma architektoniczna obiektu, częściowo detal architektoniczny i otwory okienne.

Ze względu na wartości historyczno-kulturowe obiekt należy objąć ochroną prawną poprzez wpis do rejestru.

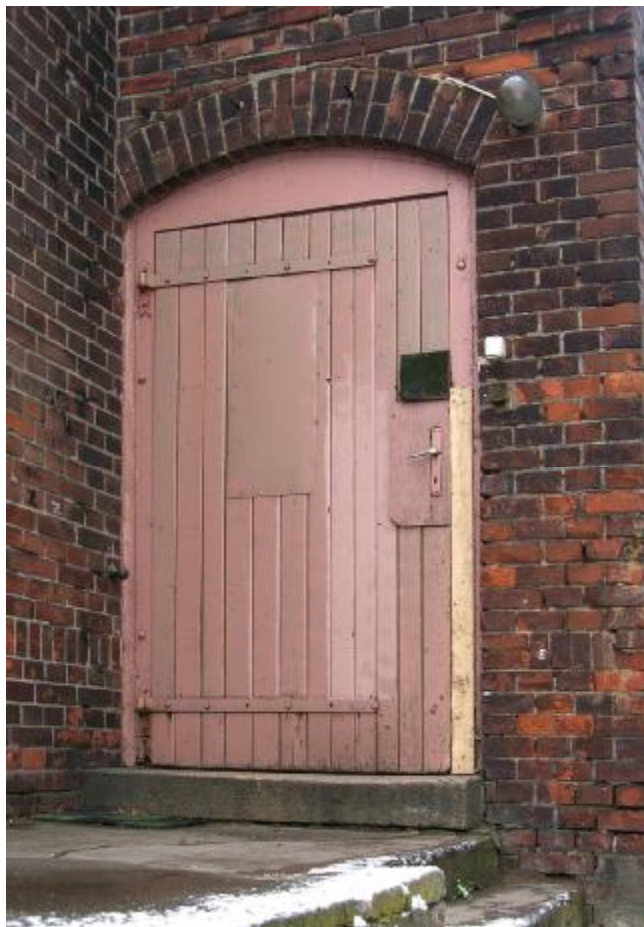
13. Fotografia:

detal

Obiekt założony na planie prostokąta z ryzalitem w S-E narożniku, ceglany, kryty dachem 2-połaciowym krytym papą, 2-kondygnacyjny. Elewacja W: podkreślona tynkowanym cokołem, zwieńczona profilowanym ceglany gzymsem. W przyziemiu wtórny otwór wejściowy. Na poziomie drugiej kondygnacji 2 blendy w formie biforium i forium i wtórny otwór okienny. Niesymetryczny trójkątny szczyt ujęty w nadwieszono, niskie sterczyny, pomiędzy blendą w kształcie forium. Elewacja E: Zwieńczona gzymsem z ukośnie ustawionych cegieł, 3-osiowa. Na poziomie pierwszej kondygnacji 3 pary wąskich, zdwojonych otworów okiennych zamkniętych łukiem odcinkowym. Na poziomie drugiej kondygnacji 3 zablendowane biforia, w szczycie 1 biforium. Elewacja N: Podkreślona tynkowanym cokołem, zwieńczona gzymsem z ukośnie ustawionych cegieł, 3-osiowa. Na poziomie pierwszej kondygnacji zablendowana brama zamknięta łukiem odcinkowym i 4 zdwojone, wąskie okna zamknięte łukiem odcinkowym. Na poziomie drugiej kondygnacji 2 zablendowane biforia na skrajach i 1 zablendowane triforium na centralnej osi. Elewacja S: Poprzedzona w części murowanym podestem ze schodami, zwieńczona gzymsem z ukośnie ustawionych cegieł, niesymetryczna, z 3 nieregularnymi otworami okiennymi i otworem drzwiowym w ryzalicy zamkniętym łukiem odcinkowym. Stolarka: Okna częściowo drewniane 2- i 3-skrzydłowe, częściowo metalowe, drzwi drewniane deskowane 1-skrzydłowe.
