KARTA EWIDENCYJNA OBIEKTU ZABYTKOWEGO

1. Obiekt: dawna kuchnia i stołówka w zespole
koszar

4. Adres:
Ul. Grunwaldzka 9;
13-200 Działdowo

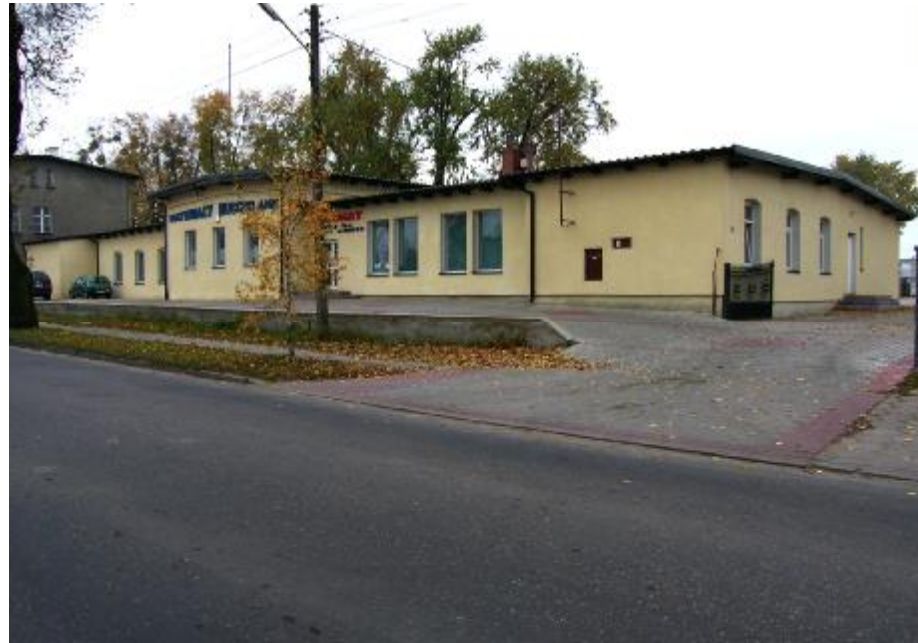
Widok ogólny elewacji

Obiekt założony na planie wydłużonego prostokąta z ryzalitami o różnej wysokości, 1-kondygnacyjny, kryty dachem 2-połaciowym krytym blachą, z okapami wspartymi na krokwiach. Obiekt częściowo o konstrukcji ryglowej z wypełnieniem ceglanym (korpus główny) a częściowo murowany z cegły (ryzalit); otynkowany, podkreślony niewielkim cokołem. Otwory okienne w korpusie głównym prostokątne, okna wtórne PCV. W ryzalitach otwory okienne zamknięte łukiem odcinkowym, okna wtórne PCV.

Obiekt mocno przebudowany.

Przywrócić historyczny wygląd budynku. Ze względu na wartości historyczno-kulturowe obiekt należy objąć ochroną prawną poprzez wpis do rejestru.
