KARTA EWIDENCYJNA OBIEKTU ZABYTKOWEGO

1. Obiekt: budynek mieszkalny w zespole koszar

4. Adres:
Ul. Grunwaldzka 7;
13-200 Działdowo

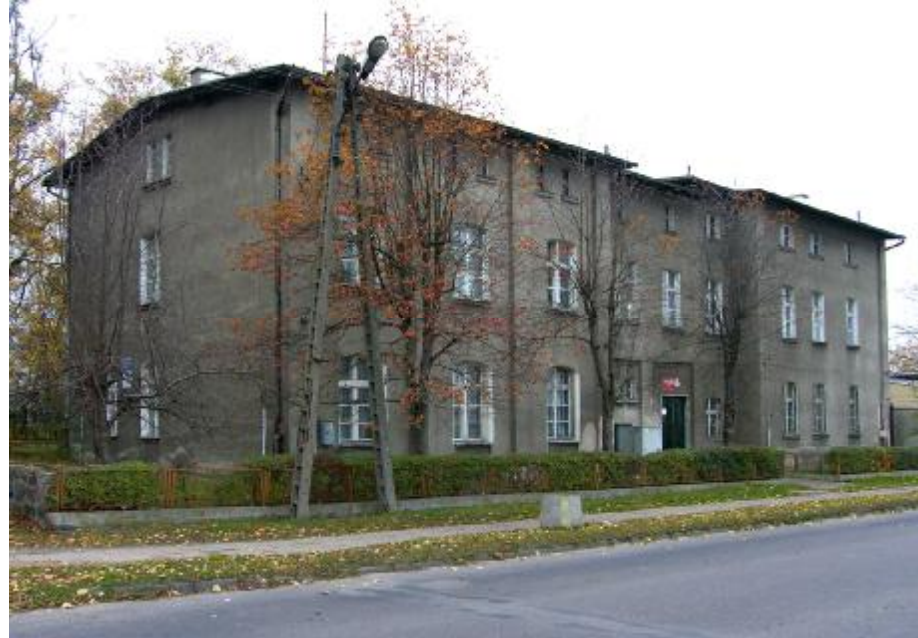
10. Fotografia:

Widok ogólny elewacji

Obiekt założony na planie prostokąta, z ryzalitami, symetryczny, 2-kondygnacyjny z użytkowym poddaszem, ze ścianką kolankową, otynkowany. Kryty dachem 2-połaciowym krytym papą. Fasada 9-osiowa, podkreślona cokołem. Ryzalitty 3-osiowe, dekorowane lizenami. Otwory okienne zwieńczone łukiem odcinkowym, z murowanymi parapetami. Okna z częściowo z zachowaną szczebliną w dolnych skrzydłach, drewniane, za węgarem. Na poziomie poddasza okna 1-skrzydłowe, za węgarem. Stolarka drzwiowa: drzwi poprzedzone schodkami, 2-skrzydłowe, drewniane, płycinowe, z lewym skrzydłem półstałym i prawym otwieranym.

Zachowana bryła budynku, forma i pokrycie dachu oraz częściowo stolarka okienna.

Ze względu na wartości historyczno-kulturowe obiekt należy objąć ochroną prawną poprzez wpis do rejestru.
