# KARTA EWIDENCYJNA OBIEKTU ZABYTKOWEGO

3. Miejscowość: Działdowo  
Gmina: Działdowo  
Powiat: działdowski  
Województwo: warmińsko - mazurskie

1. Obiekt: dawny koszarowiec

4. Adres:  
Ul. Grunwaldzka 5;  
13-200 Działdowo

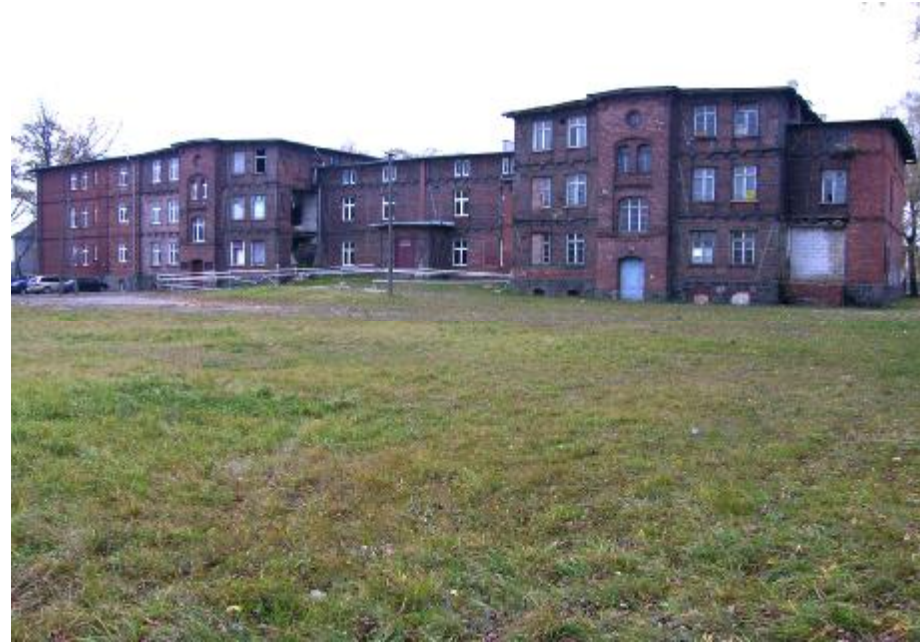
10. Fotografia:

Widok ogólny elewacji

Obiekt założony na planie wydłużonego prostokąta, o konstrukcji ryglowej, z ryzalitami, niesymetryczny, 2- i 3-kondygnacyjny, częściowo ze ścianką kolankową, nie otynkowany. Kryty dachem 2-połaciowym niskim krytym papą. Fasada wieloosiowa, podkreślona kamiennym cokółem z małymi otworami okiennymi w przyziemiu, dekorowana kordonowo drewnianymi gzymsami kroksztynowymi. Centralna część cofnięta w stosunku do bryły, z gankiem wejściowym. Ryzality 5-osiowe z otworami drzwiowymi i okiennymi na centralnej osi zwieńczonymi łukiem odcinkowym, dodatkowo mały okrągły otwór okiennym w zwieńczeniu. Okna częściowo pierwotne, drewniane wielopolowe ze szczeliną. Pozostałe okna prostokątne, drewniane ze szczeliną i wtórne PCV. Drzwi częściowo drewniane, 2-skrzydłowe, częściowo wtórne, metalowe.

Zachowana bryła budynku, forma i pokrycie dachu oraz częściowo stolarka okienna i drzwiowa. Zachowany drewniany detal architektoniczny.

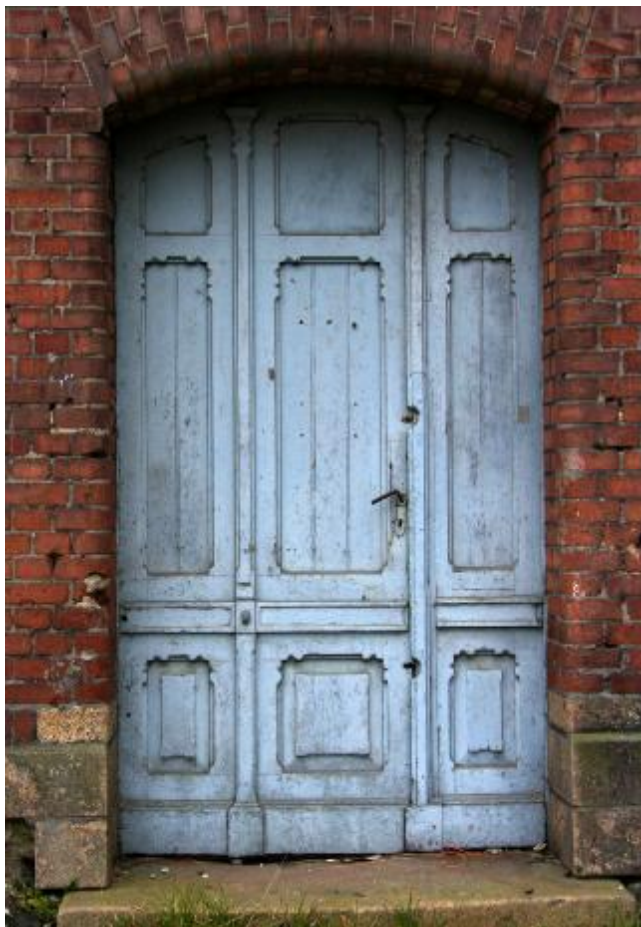
13. Fotografia:

*detal*
