# KARTA EWIDENCYJNA OBIEKTU ZABYTKOWEGO

1. Obiekt: dawny spichlerz

4. Adres:  
Ul. Grunwaldzka 1;  
13-200 Działdowo

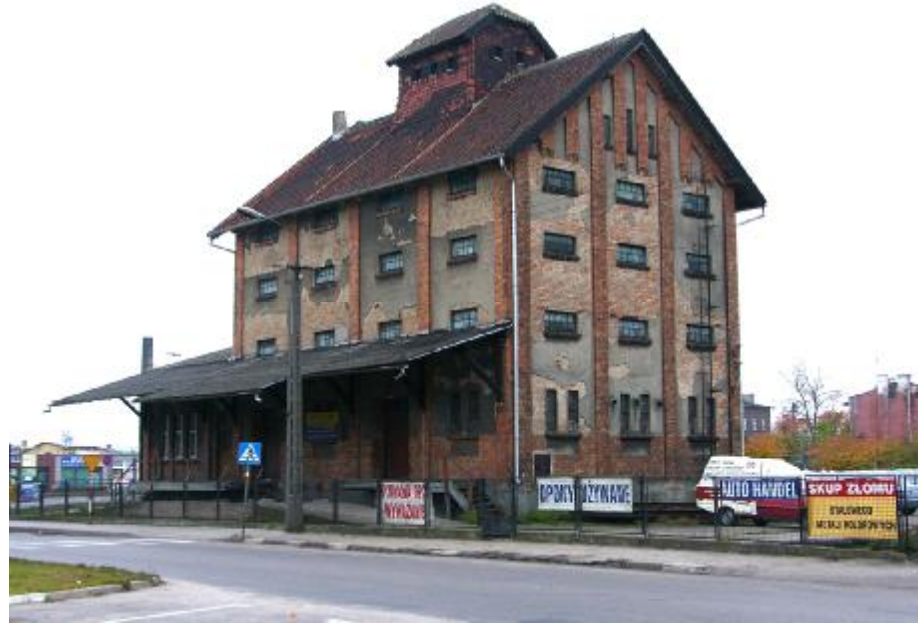
10. Fotografia:

Widok ogólny elewacji

Obiekt założony na planie wydłużonego prostokąta, o 2-segmentowej bryle, murowany częściowo otynkowany. Segment spichrzowy 4-kondygnacyjny z użytkowym poddaszem, kryty dachem 2-połaciowym krytym dachówką ceramiczną holenderką. Segment administracyjny 2-kondygnacyjny kryty dachem 2-połaciowym krytym eternitem, który przechodzi w wiatę przykrywającą rampę. W kalenicy segmentu spichrzowego nadbudówka rozdzielacza zbożowego kryta daszkiem naczółkowym z dachówką ceramiczną holenderką, pokryta dachówką ceramiczną karpiówką. Elewacje podkreślone cokołem, dekorowane ceglanymi lizenami, w partiach szczytowych u dołu zakończone schodkowo. Otwory okienne segmentu spichrzowego niewielkie, prostokątne, przemysłowe ze szczeliną. Otwory okienne segmentu administracyjnego 4-skrzydłowe ze szczeliną, drewniane. Otwory drzwiowe duże, z prostokątnym nadświetlem, dzielonym szczeliną. Drzwi 2-skrzydłowe, drewniane, deskowane.
