KARTA EWIDENCYJNA OBIEKTU ZABYTKOWEGO

3. Miejscowość: Działdowo
Gmina: Działdowo
Powiat: działdowski
Województwo: warmińsko - mazurskie

1. Obiekt: kamienica

4. Adres:
ul. Górna 7;
13-200 Działdowo

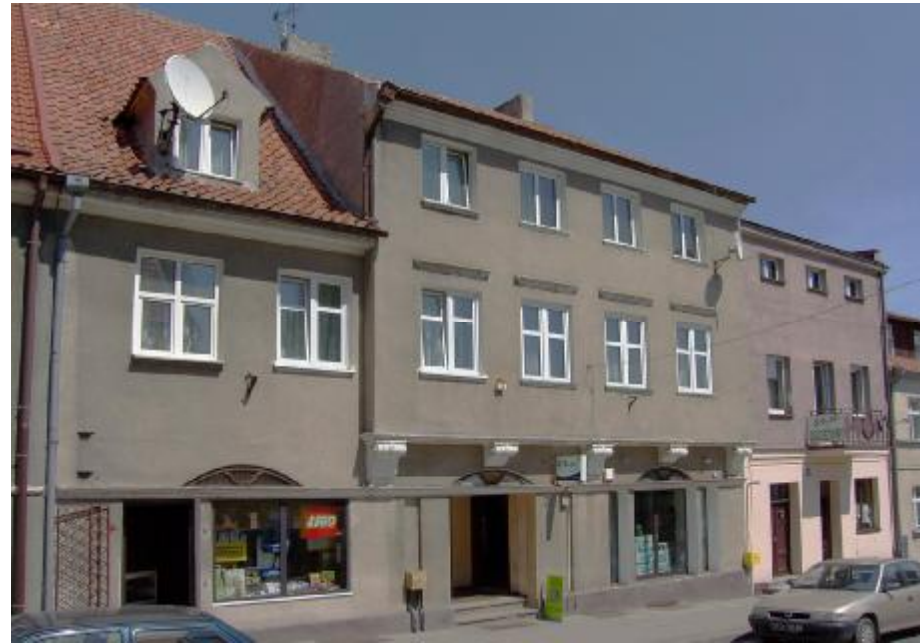
10. Fotografia:

Widok ogólny elewacji

Obiekt założony na planie prostokąta o zwartej bryle, 2-kondygnacyjny, z użytkowym poddaszem i ryzalitem nieznacznie wystającym przed lico muru podnoszącym dach o dodatkową kondygnację. Obiekt murowany otynkowany, z lukarną w lewej części połaci dachowej. Dach dwupołaciowy, kryty dachówką ceramiczną holenderką; lukarna kryta dachem dwupołaciowym prostopadle do kalenicy budynku krytym dachówką ceramiczną holenderką. Fasada 6-osiowa podkreślona cokołem, dekorowana gzymsem nadokiennym na pierwszej kondygnacji i zwieńczona gzymsem. Ryzalit wsparty na 5 konsolach z wolutami, podkreślony i zwieńczony gzymsem, i zdobiony fragmentami gzymśów nadokiennych odcinkowych. Otwory okienne dekorowane murowanymi parapetami. Stolarka: na pierwszej kondygnacji 2 prostokątne witryny z nadświetlem w formie łuku z dekoracyjnymi szczelinami dzielącymi na 3 pola oraz 2 wąskie okna pionowe symetrycznie po obu stronach prawej witryny. Drzwi poprzedzone dwustopniowymi schodami z analogicznym nadświetlem, drewniane, jednoskrzydłowe, płycinowe. Okna na pierwszej kondygnacji za węgarem, dwuskrzydłowe, PCV, z imitacją krzyża okiennego. Okna na poddaszu i w lukarnie za węgarem, dwuskrzydłowe, PCV.

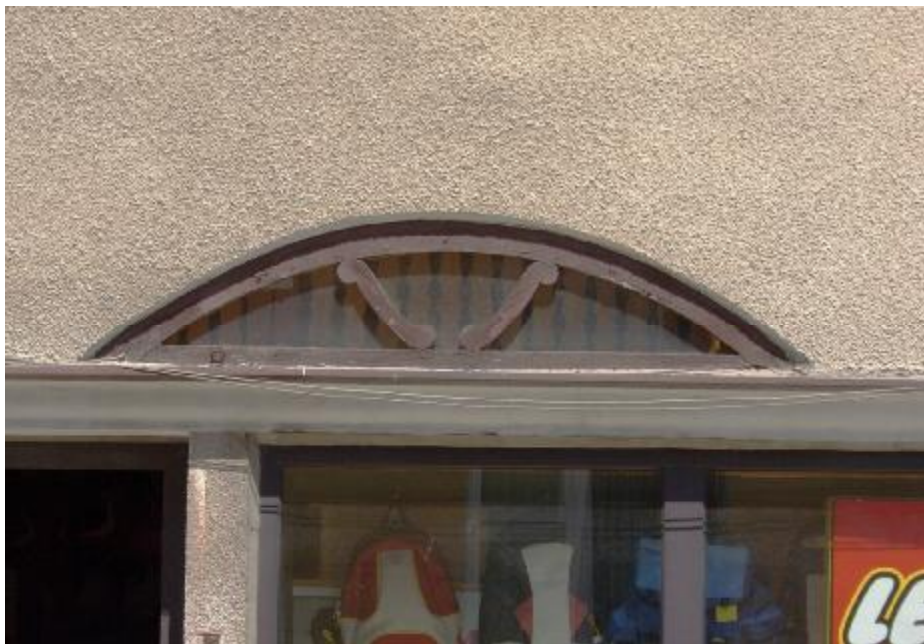
13. Fotografia:

detal

Zachowana częściowo stolarka drzwiowa. Zachowany detal architektoniczny w postaci gzymśów, parapetów i konsol.

Ze względu na wartości historyczno-kulturowe obiekt należy objąć ochroną prawną poprzez wpis do rejestru.
