KARTA EWIDENCYJNA OBIEKTU ZABYTKOWEGO

3. Miejscowość: Działdowo
Gmina: Działdowo
Powiat: działdowski
Województwo: warmińsko -
mazurskie

1. Obiekt: kamienica

4. Adres:
ul. Górna 2;
13-200 Działdowo

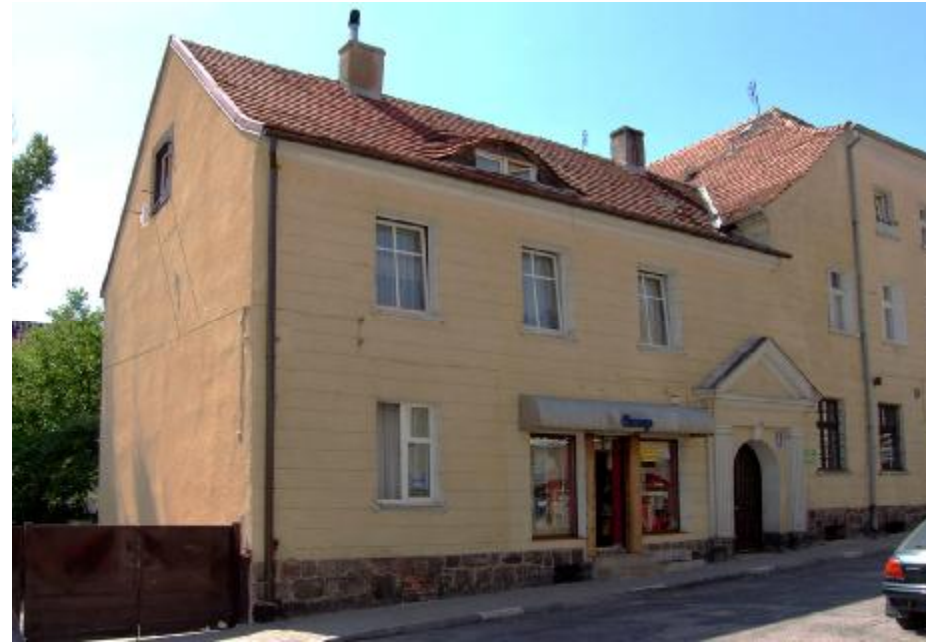
10. Fotografia:

Widok ogólny elewacji

Obiekt założony na planie zbliżonym do litery "L", o zwartej bryle, 2-kondygnacyjny, z użytkowym poddaszem, murowany otynkowany, elewacja zdobiona horyzontalnym żłobieniem w układzie pasowym i podkreślona kamiennym cokołem. Dach dwupołaciowy, kryty dachówką ceramiczną karpiówką. W połaci dachowej wole oko. Fasada 3-osiowa. Otwory okienne z murowanymi parapetami. Na pierwszej kondygnacji dwie symetryczne prostokątne witryny i 1 okno, PCV, dwuskrzydłowe z imitacją śłemia. Okna na drugiej kondygnacji, PCV, jednoskrzydłowe z imitacją śłemia. W elewacji bocznej okno, PCV. W wolim okno, PCV, dwuskrzydłowe. Otwór drzwiowy główny dekorowany portalem zwieńczony trójkątnym tympanonem obramionym fazowanym gzymsem. Po obu stronach otworu żłobione pilastry. Otwór drzwiowy zwieńczony łukiem ze zwornikiem. Drzwi dwuskrzydłowe, drewniane, płycinowe, przeszklone, ze szczebliną krzyżową. Drzwi do części usługowej jednoskrzydłowe, przeszklone.

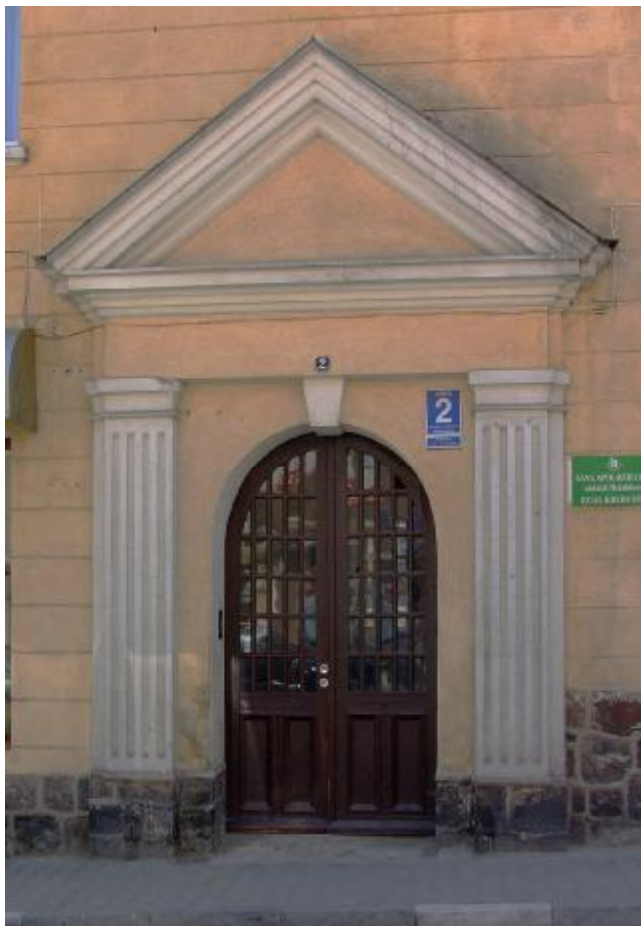
13. Fotografia:

detal

Zachowane oryginalne pokrycie dachu, częściowo stolarka drzwiowa z dekoracyjnym portalem. Zachowany detal architektoniczny w postaci parapetów okiennych.

Ze względu na wartości historyczno-kulturowe obiekt należy objąć ochroną prawną poprzez wpis do rejestru.
