# KARTA EWIDENCYJNA OBIEKTU ZABYTKOWEGO

1. Obiekt: kamienica

2. Datowanie: 1916 - 1922

4. Adres:  
ul. Górna 1;  
13-200 Działdowo

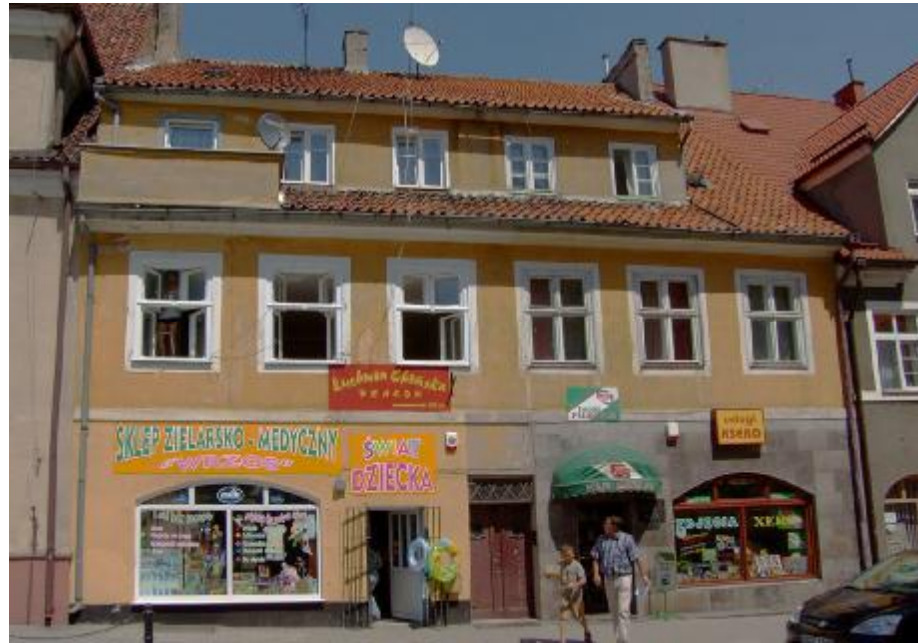
10. Fotografia:

Widok ogólny elewacji

Obiekt założony na planie prostokąta o zwartej bryle, 2-kondygnacyjny, z użytkowym poddaszem i wystawką wychodzącą z połaci dachowej, murowany otynkowany, elewacja zdobiona gzymsem kordonowymi i wieńczącym. Dach dwupołaciowy, kryty dachówką ceramiczną holenderką. Wystawka kryta dachem pulpitowym z dachówką ceramiczną holenderką. W lewej części budynku dach wtórnie podniesiony. Fasada 6-osiowa. Otwory okienne z murowanymi parapetami, dekorowane obramieniem w postaci tynkowej opaski. Na pierwszej kondygnacji dwie witryny zwieńczone łukiem, dzielone na 5 pól. Okna na drugiej kondygnacji drewniane, skrzynkowe ze stałym śłemeniem z kostką, 4-skrzydłowe. W wystawce 2 okna drewniane, 2-skrzydłowe ze szczelinami dzielącymi skrzydła na 3 pola i 2 okna PCV. Drzwi centralne, drewniane, 2-skrzydłowe, z nadświetlem, z dekoracyjnym deskowaniem w jodełkę. Nadświetle dekorowane szczelinami romboidalnie. W skrzydłach drzwi dekoracyjne przeźrocze. Drzwi lewe, jednoskrzydłowe, PCV. Drzwi prawe, jednoskrzydłowe, drewniane.

Zachowane oryginalne pokrycie dachu, częściowo stolarka okienna i drzwiowa. Zachowany detal architektoniczny w postaci gzymśów, parapetów okiennych i obramień.

Ze względu na wartości historyczno-kulturowe obiekt należy objąć ochroną prawną poprzez wpis do rejestru.
