1. Obiekt: dom

KARTA EWIDENCYJNA OBIEKTU ZABYTKOWEGO

4. Adres:
Ul. Dąbrowszczaków 8;
13-200 Działdowo

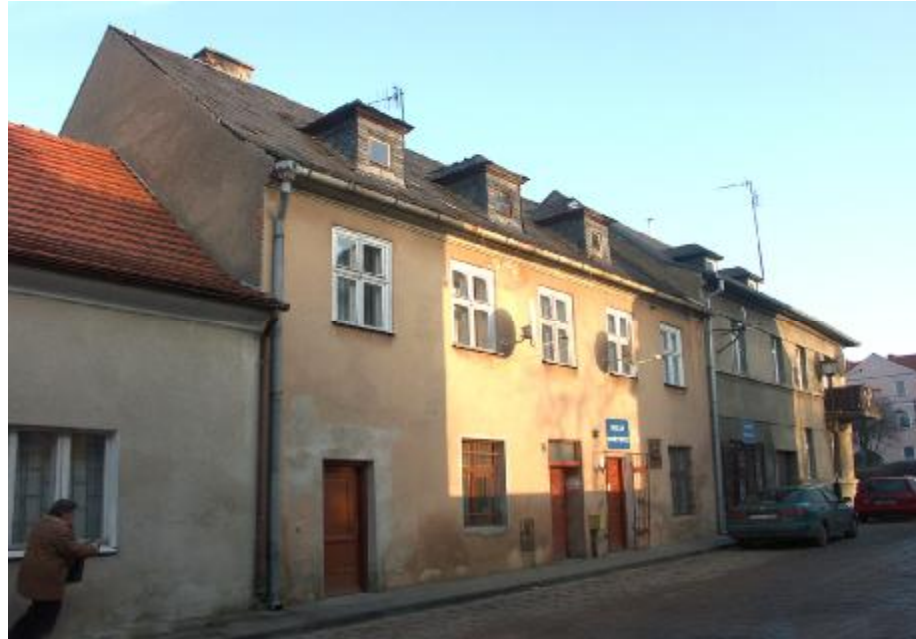
10. Fotografia:

Widok ogólny elewacji

Obiekt założony na planie prostokąta 2-kondygnacyjny, murowany, otynkowany. Dach 2-połaciowy z 3 lukarnami kryty łupkiem. Fasada 5-osiowa zwieńczona gzymsem. Stolarka okienna: na pierwszej kondygnacji 2 okna za węgarem, 4-skrzydłowe ze stałym ślemieniem; na drugiej kondygnacji 5 okien zlicowanych, drewnianych, 4 -skrzydłowych z pozornym krzyżem okiennym z kostką. W dwóch lukarnach skrajnych okna 1-skrzydłowe, w środkowej 1-skrzydłowe ze szczebliną dzielącą na 4 pola. Stolarka drzwiowa: drzwi do części mieszkalnej, drewniane, jednoskrzydłowe, płycinowe w dolnej części dekorowane płyciną nakładkową, w górnej płyciną wgłębną. Obie płyciny zwieńczone listwą gzymsovą. Drzwi centralne drewniane, jednoskrzydłowe z prostokątnym nadświetlem, dekorowane romboidalnie. Drzwi do części usługowej drewniane, jednoskrzydłowe, wielopłycinowe.

Zachowana bryła budynku, pokrycie dachu. Zachowana stolarka okienna i częściowo drzwiowa.

Ze względu na wartości historyczno-kulturowe obiekt należy objąć ochroną prawną poprzez wpis do rejestru.

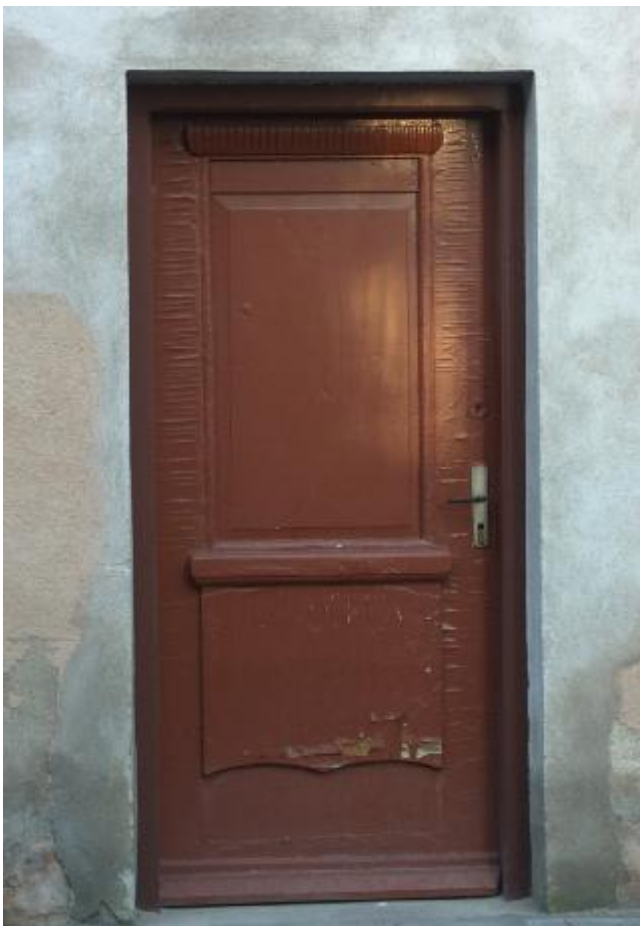
13. Fotografia:

detal
