# KARTA EWIDENCYJNA OBIEKTU ZABYTKOWEGO

1. Obiekt: magazyn

4. Adres:  
Ul. Dąbrowszczaków 5;  
13-200 Działdowo

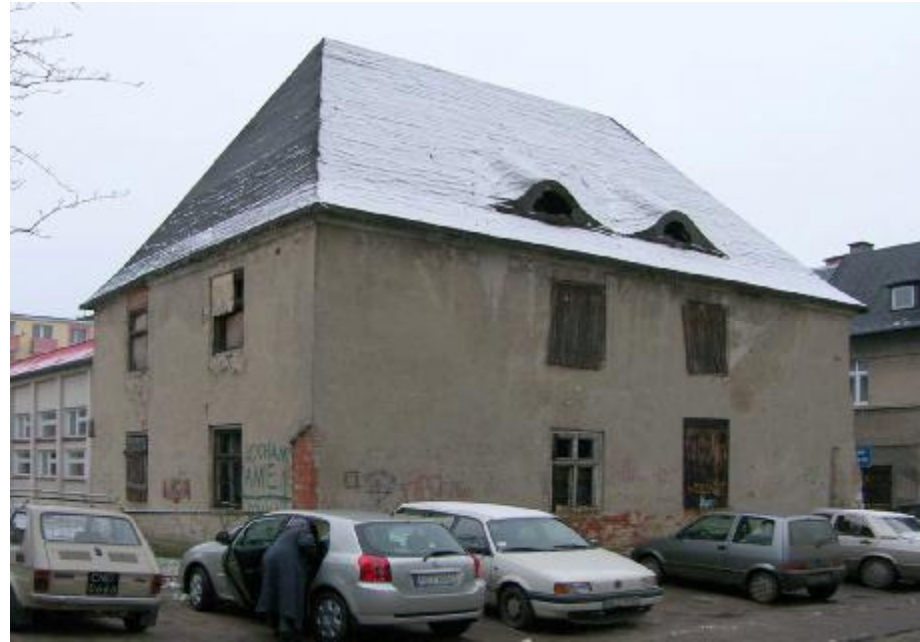
10. Fotografia:

*Widok ogólny elewacji*

Obiekt założony na planie prostokąta, o zwartej bryle, murowany, otynkowany, 2-kondygnacyjny z użytkowym poddaszem. Kryty dachem 4-połaciowy krytym papą. W narożnikach niewielkie przypory. W połaci dachowej elewacji N-E 2 wole oka. Elewacje podkreślone niewielkim cokołem i zwieńczone gzymsem. Otwory okienne prostokątne, pierwotnie z oknami 4-skrzydłowymi, drewnianymi. Elewacja S-W z niewielką wystawką zlicowaną z fasadą krytą daszkiem pulpitowym. Otwory okienne prostokątne, zróżnicowane. Drzwi 1-skrzydłowe, drewniane, płycinowe.

Zachowana bryła budynku i kształt.

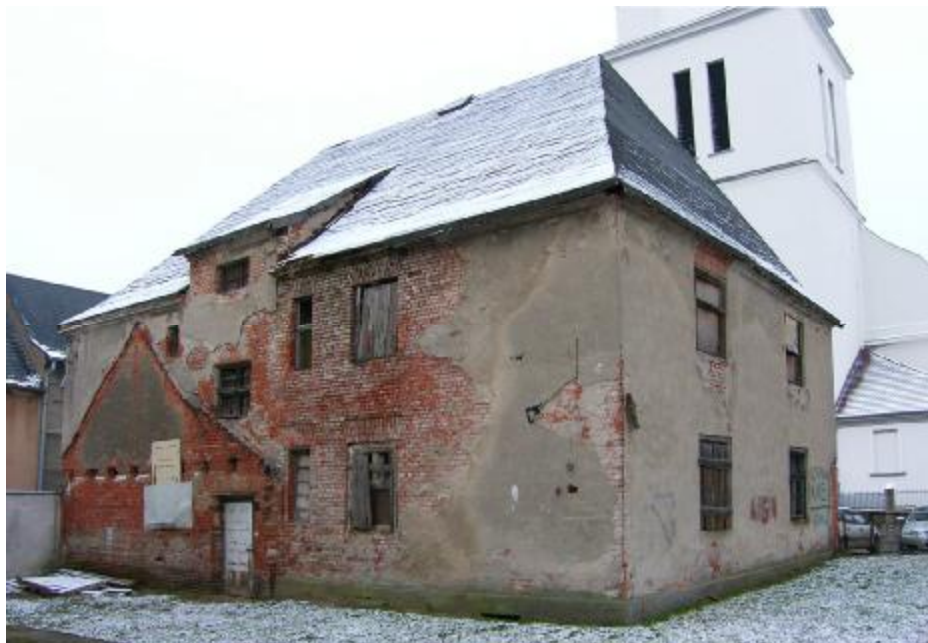
13. Fotografia:

*detal*
