KARTA EWIDENCYJNA OBIEKTU ZABYTKOWEGO

3. Miejscowość: Działdowo
Gmina: Działdowo
Powiat: działdowski
Województwo: warmińsko - mazurskie

1. Obiekt: dom

4. Adres:
ul. Cicha 1;
13-200 Działdowo

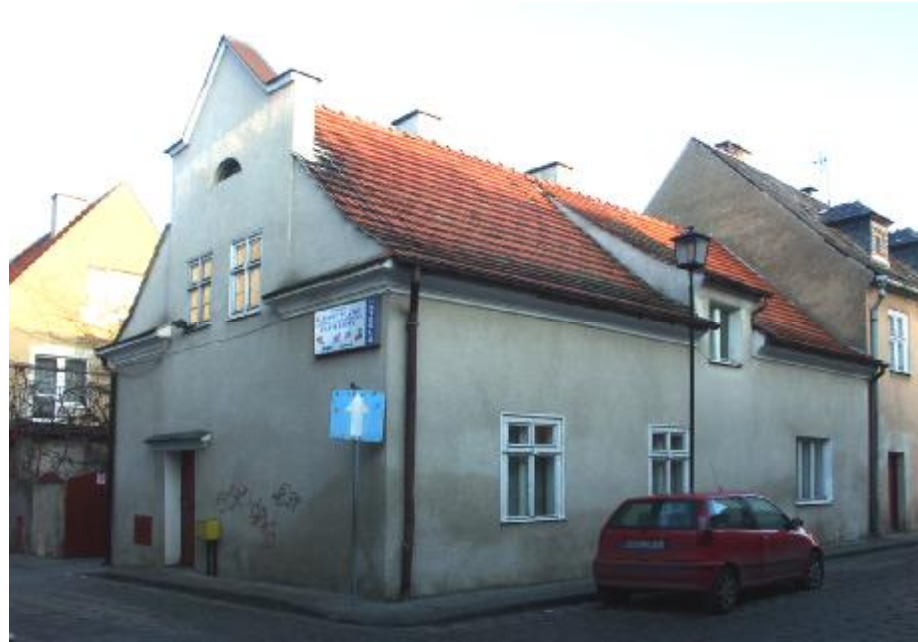
10. Fotografia:

Widok ogólny elewacji

Obiekt założony na planie prostokąta o zwartej bryle z wejściem w elewacji szczytowej, murowany, otynkowany. Dach dwupołaciowy kryty dachówką ceramiczną karpówką. Budynek jednokondygnacyjny z użytkowym poddaszem. Elewacje z gzymsem wieńczącym. Elewacja szczytowa z gzymsem kordonowym odcinkowym na skrajach. Szczyt z ryzalitem nieznacznie wystającym przed lico muru, zwieńczony trójkątnym naczółkiem flankowanym elementami poziomymi. Gzyms odcinkowy w nadprożu drzwi. W elewacji tylnej i elewacji od ul. Dąbrowszczaków mała wystawka zlicowana z murem kryta dachem pulpitowym z dachówką ceramiczną karpówką. Stolarka okienna: w elewacji szczytowej 2 okna zlicowane, drewniane z pozornym krzyżem okiennym z kostką, 4-skrzydłowe. Dolne skrzydła ze szczebliną dzielącą na 2 pola i mały półokrągły otwór okienny pod naczółkiem. W elewacji od ul. Dąbrowszczaków na pierwszej kondygnacji 2 okna zlicowane, drewniane z pozornym krzyżem okiennym z kostką, 1 okno 3-skrzydłowe. W wystawce okno 2-skrzydłowe. Stolarka drzwiowa: drzwi 1-skrzydłowe współczesne.

Zachowana bryła budynku, pokrycie dachu. Częściowo zachowana stolarka okienna. Zachowana dekoracja elewacji w postaci gzymśów.

Ze względu na wartości historyczno-kulturowe obiekt należy objąć ochroną prawną poprzez wpis do rejestru zabytków.

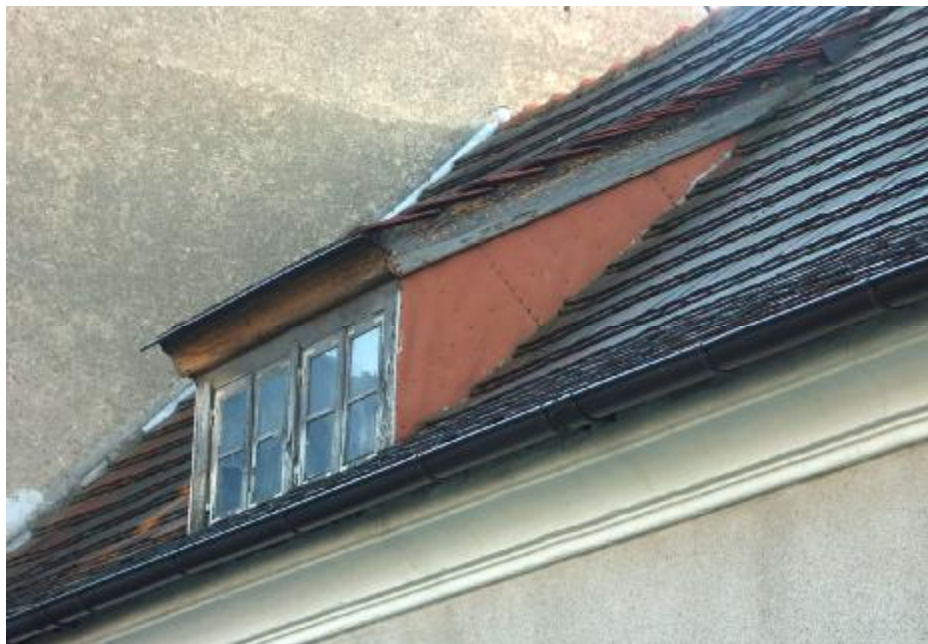
13. Fotografia:

detal
