KARTA EWIDENCYJNA OBIEKTU ZABYTKOWEGO

3. Miejscowość: Działdowo
Gmina: Działdowo
Powiat: działdowski
Województwo: warmińsko - mazurskie

1. Obiekt: dom mieszkalny w zespole koszar

4. Adres:
Ul. Fryderyka Chopina 6;
13-200 Działdowo

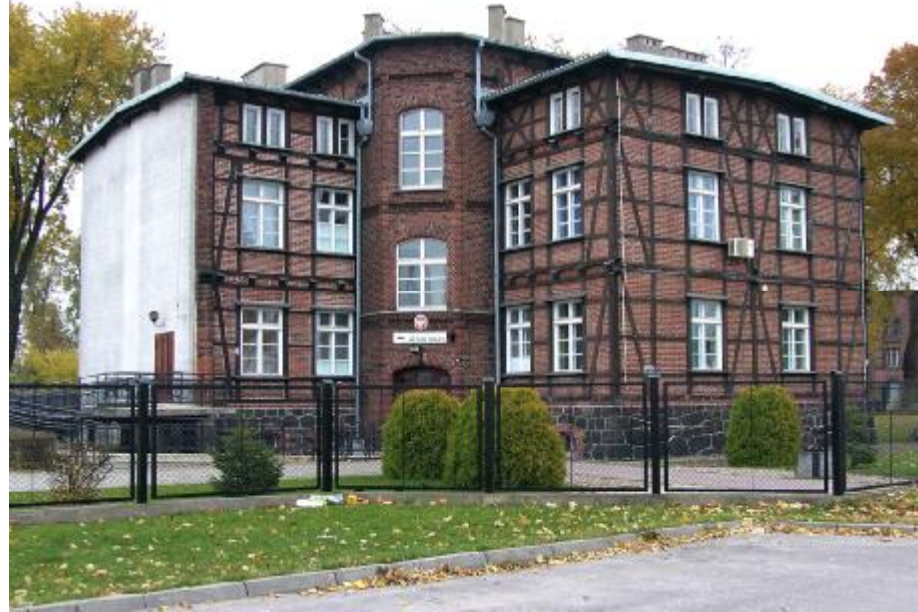
10. Fotografia:

Widok ogólny elewacji

Obiekt składa się z 3 korpusów o różnej wysokości; założony na planie zbliżonym do kwadratu z wklęsłym narożnikiem i trójboczną klatką schodową. Obiekt o konstrukcji ryglowej z wypełnieniem ceglanym, posadowiony na kamiennym cokole, przykryty dachami niskimi 2-połaciowymi, krytymi blachą z okapami wspartymi na kroksztydach. obiekt 3-kondygnacyjny, w przyziemiu okna piwniczne zwieńczone łukiem odcinkowym i dekorowane ceglanym obramieniem. Okna pierwszej i drugiej kondygnacji prostokątne, 4-skrzydłowe, drewniane ze stałym ślemieniem i szczeliną dzielącą dolne skrzydła na 3 pola. Okna trzeciej kondygnacji 1-skrzydłowe, drewniane, ze szczeliną dzielącą skrzydło na 2 pola. Okna w klatce schodowej zamknięte łukiem odcinkowym, 4-skrzydłowe, drewniane ze stałym ślemieniem i szczeliną dzielącą dolne skrzydła na 3 pola. Pomiędzy kondygnacjami widoczne kordonowo kroksztydy. Klatka schodowa dekorowana kordonowo fryzami z ukośnie mocowanymi ceglami. Elewacja od ul. Skłodowskiej gładko otynkowana. Stolarka drzwiowa: drzwi drewniane, 1-skrzydłowe, płycinowe z przeźrocami pełniącymi funkcję nadświetla. Otwór drzwiowy o wyoblonych węgarach zwieńczony łukiem odcinkowym.

Zachowana bryła obiektu, kształt dachu i wyeksponowana konstrukcja. Zachowane opracowanie elewacji, stolarka okienna i drzwiowa.
