# KARTA EWIDENCYJNA OBIEKTU ZABYTKOWEGO

3. Miejscowość: Działdowo  
Gmina: Działdowo  
Powiat: działdowski  
Województwo: warmińsko - mazurskie

1. Obiekt: dawne kasyno oficerskie w zespole koszar

4. Adres:  
Ul. Fryderyka Chopina 2;  
13-200 Działdowo

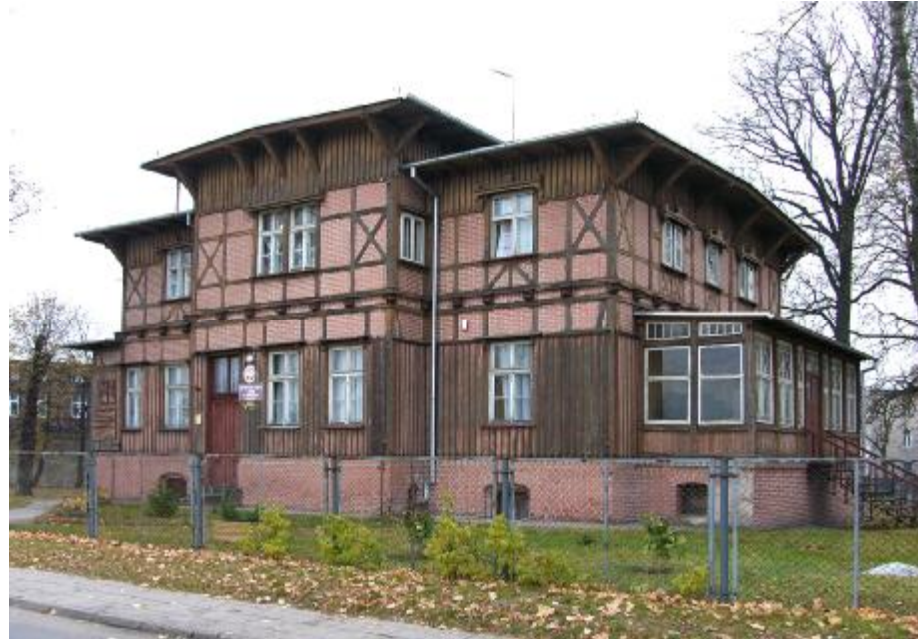
10. Fotografia:

Widok ogólny elewacji

Zachowana bryła obiektu, kształt dachu i wyeksponowana konstrukcja. Zachowane opracowanie elewacji, stolarka okienna i drzwiowa.

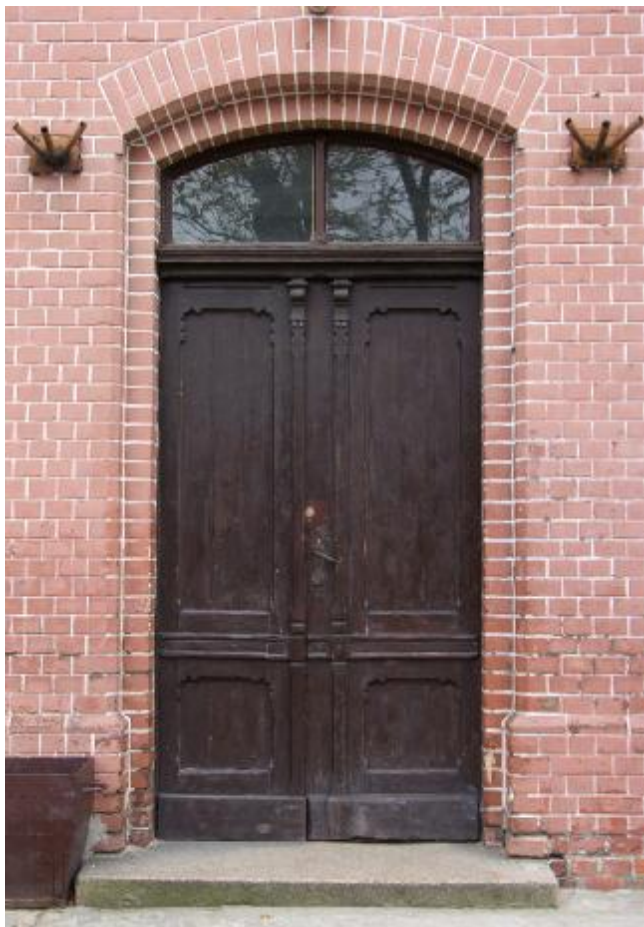
13. Fotografia:

*detal*

Obiekt założony na planie wydłużonego prostokąta z ryzalitami w elewacji frontowej, tylnej i S-W oraz prostokątną werandą przy elewacji N-E. Obiekt 2-kondygnacyjny o konstrukcji ryglowej z wypełnieniem ceglany kryty dachem płaskim krytym papą z okapami wspartymi na drewnianych, rzeźbionych belkach z ażurową dekoracją. Weranda kryta dachem pulpitowym. Obiekt posadowiony na ceglany cokole, na poziomie pierwszej kondygnacji odeskowany, na poziomie drugiej kondygnacji odkryta konstrukcja ryglowa. W przyziemiu okienka piwniczne zamknięte łukiem odcinkowym. Okna pierwszej kondygnacji zwieńczone drewnianymi, płaskimi okapami, prostokątne, 2-, 4- i 6-skrzydłowe, drewniane, ze stałym ślemieniem. Okna na poziomie drugiej kondygnacji, drewniane 2- i 4-skrzydłowe, ze stałym ślemieniem, zwieńczone rzeźbionym drewnianym naczółkiem. Pomiędzy pierwszą i drugą kondygnacją kordonowo kroksztyny. Elewacja S-E z werandą posadowioną na ceglany cokole, drewnianą, przeszkloną. Stolarka drzwiowa: Drzwi główne zamknięte łukiem odcinkowym, drewniane, 2-skrzydłowe, płycinowe z dekoracyjnymi listwami przymykowymi i łukowym nadświetlem. Drzwi do werandy, drewniane, 2-skrzydłowe, deskowane z prostokątnym nadświetlem i kwadratowymi przeźrocami w skrzydłach.
