KARTA EWIDENCYJNA OBIEKTU ZABYTKOWEGO

3. Miejscowość: Działdowo
Gmina: Działdowo
Powiat: działdowski
Województwo: warmińsko - mazurskie

1. Obiekt: dom

4. Adres:
ul. Władysława Boja Żeleńskiego 7;
13-200 Działdowo

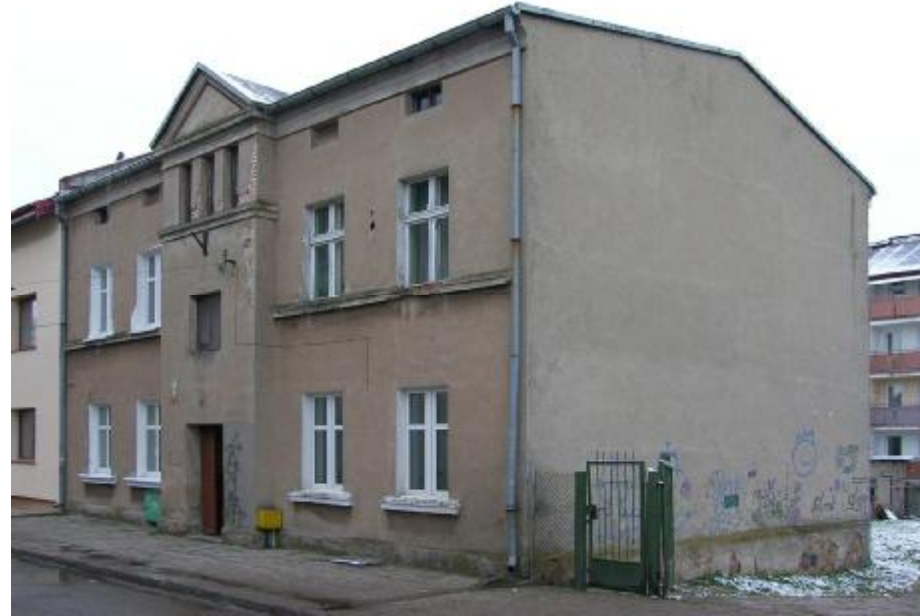
10. Fotografia:

Widok ogólny elewacji

Obiekt założony na planie prostokąta, z pseudoryzalitem, o zwartej bryle, murowany, otynkowany, 2-kondygnacyjny z użytkowym poddaszem. Kryty dachem niesymetrycznym, częściowo płaskim ze spadem, krytym papą. Pseudoryzalit zwieńczony trójkątnym szczytem i kryty daszkiem 2-połaciowym, prostopadle do kalenicy dachu głównego. Fasada symetryczna, 5-osiowa, z pseudoryzalitem na centralnej osi, podkreślona cokołem, dekorowana gzymsem kordonowym i zwieńczona gzymsem. Pseudoryzalit dekorowany gzymsem kordonowym, z ogzymśowanym trójkątnym szczytem. Otwory okienne pierwszej kondygnacji z murowanymi parapetami, wszystkie okna za węgarem. Stolarka: okna w większości wtórne, PCV; okna pierwotne na poziomie drugiej kondygnacji, 4-skrzydłowe, drewniane, ze stałym ślemieniem i dekorowanym słupkiem. Okna ryzalitu wąskie, prostokątne, drewniane a na poddaszu małe okienka prostokątne, częściowo zablendowane. Drzwi 2-skrzydłowe, drewniane, wielopłycinowe, z lewym skrzydłem półstałym i prawym otwieranym.

Zachowana bryła obiektu i kształt dachu. Częściowo zachowana stolarka okienna.

Przywrócić historyczny wygląd stolarki. Ze względu na wartości historyczno-kulturowe obiekt należy objąć ochroną prawną poprzez wpis do rejestru zabytków

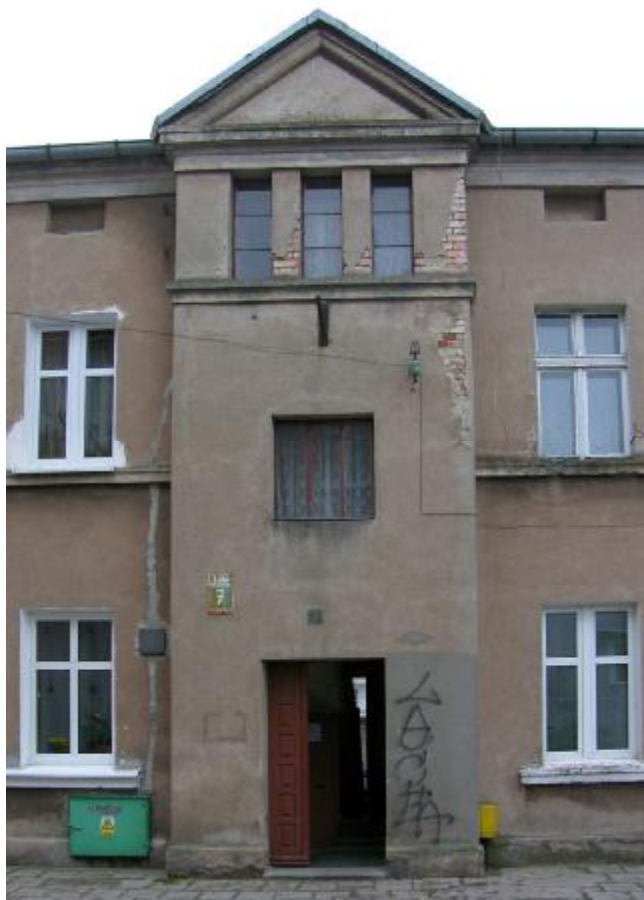
13. Fotografia:

detal
