# KARTA EWIDENCYJNA OBIEKTU ZABYTKOWEGO

1. Obiekt: dom

4. Adres:  
ul. Władysława Boja Żeleńskiego 4;  
13-200 Działdowo

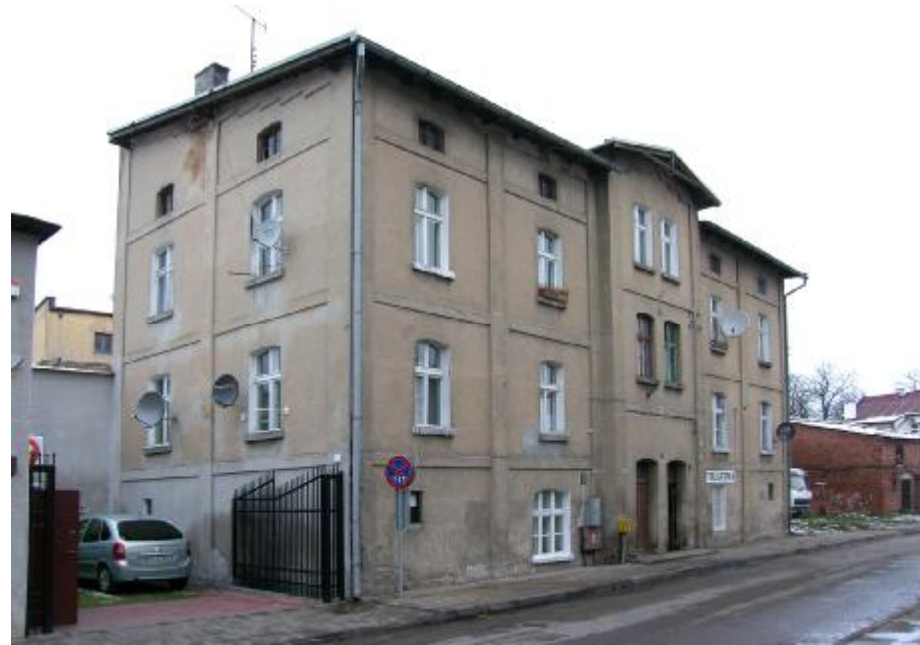
10. Fotografia:

*Widok ogólny elewacji*

Obiekt założony na planie prostokąta, z pseudoryzalitem, o zwartej bryle, murowany, otynkowany, 3-kondygnacyjny z użytkowym poddaszem. Kryty dachem pulpitowym krytym papą. Pseudoryzalit zwieńczony trójkątnym szczytem. Fasada symetryczna, 6-osiowa, z pseudoryzalitem na czwartej i piątej osi. Elewacja szczytowa S-W 2-osiowa, symetryczna. Elewacje wertykalnie dekorowane gładkimi lizenami i horyzontalnie gładkimi gzymсами oraz zwieńczone uskokowym gładkim gzymsem. Otwory okienne zwieńczone łukiem odcinkowym, z murowanymi parapetami. Dwa otwory drzwiowe usytuowane na czwartej i piątej osi pseudoryzalitu, symetryczne, zwieńczone łukiem odcinkowym. Na poziomie pierwszej kondygnacji duże, 6-polowe okno oraz 2 małe otwory okienne; na poziomie drugiej i trzeciej kondygnacji okna 4-polowe, a na poddaszu małe okienka 2-polowe. Otwory okienne i drzwiowe za węgiem. Stolarka: okna 6- i 4-skrzydłowe, drewniane, ze stałym śłemeniem i dekorowanym słupkiem, na poddaszu 2-skrzydłowe, częściowo z zachowaną szczebliną. Drzwi 2-skrzydłowe, drewniane, płycinowe, z łukowym nadświetłem dzielonym szczebliną na 3 pola.

Zachowana bryła obiektu i kształt dachu. Zachowana stolarka okienna i drzwiowa.

Ze względu na wartości historyczno-kulturowe obiekt należy objąć ochroną prawną poprzez wpis do rejestru zabytków

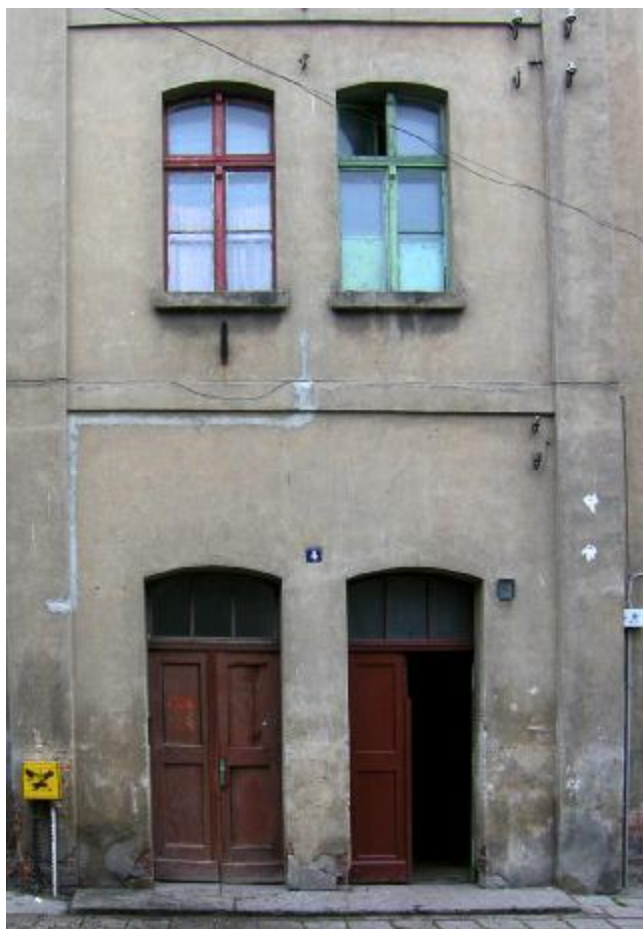
13. Fotografia:

*detal*
