KARTA EWIDENCYJNA OBIEKTU ZABYTKOWEGO

3. Miejscowość: Działdowo
Gmina: Działdowo
Powiat: działdowski
Województwo: warmińsko -
mazurskie

1. Obiekt: dawna kuźnia

4. Adres:
ul. Bielnikowa 30a;
13-200 Działdowo

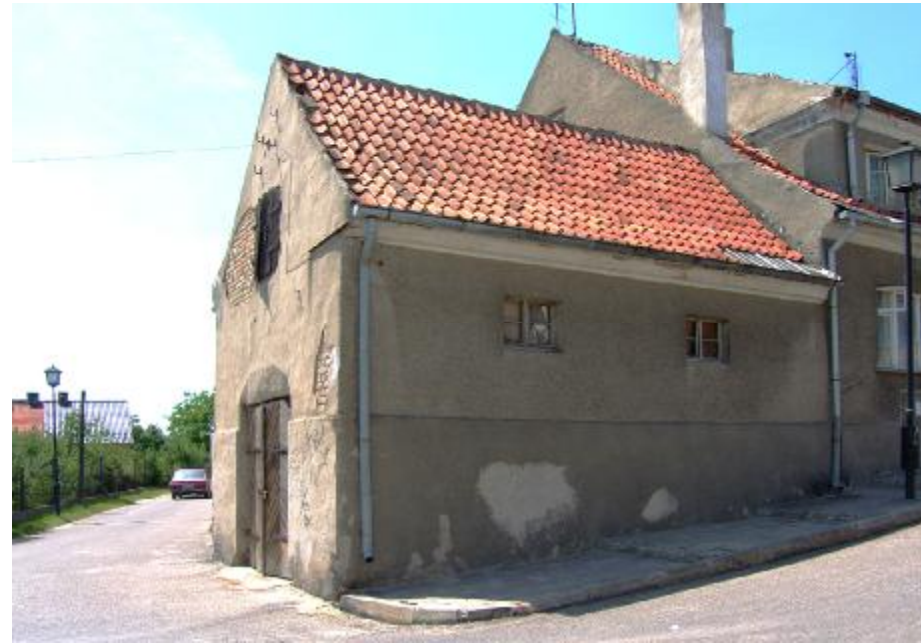
10. Fotografia:

Widok ogólny elewacji

Obiekt założony na planie prostokąta, o zwartej bryle, kryty dachem 2-połaciowym z dachówką ceramiczną holenderką. Budynek murowany, otynkowany posadowiony na kamiennej podmurówce, podkreślony cokołem i zwieńczony fazowanym gzymsem, jednopiętrowy z użytkowym poddaszem. Na elewacji północno-wschodnia 2 małe otwory okienne 2-skrzydłowe 4-polowe. Na elewacji szczytowej 2-skrzydłowe wrota, drewniane, deskowane w jodełkę, pierwotnie zwieńczone łukiem koszowym; na poziomie poddasza otwór zamknięty 2-skrzydłowymi drewnianymi drzwiczkami.

Zachowana bryła budynku, zachowany detal architektoniczny w postaci gzymsu, zachowana stolarka drzwiowa i okienna.

Ze względu na wartości historyczno-kulturowe obiekt należy objąć ochroną prawną poprzez wpis do rejestru.

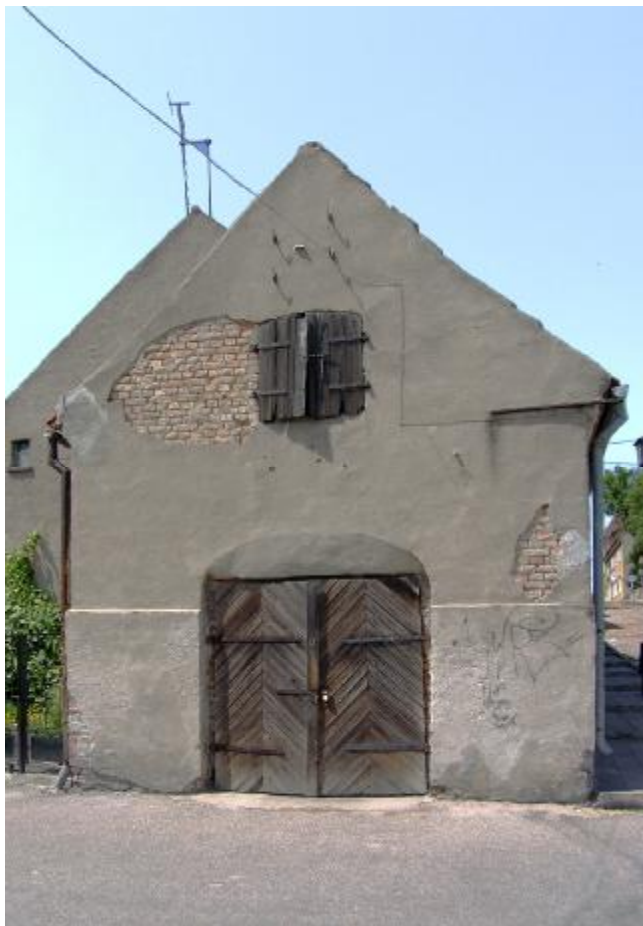
13. Fotografia:

detal
