KARTA EWIDENCYJNA OBIEKTU ZABYTKOWEGO

1. Obiekt: dom

4. Adres:
ul. Bielnikowa 24;
13-200 Działdowo

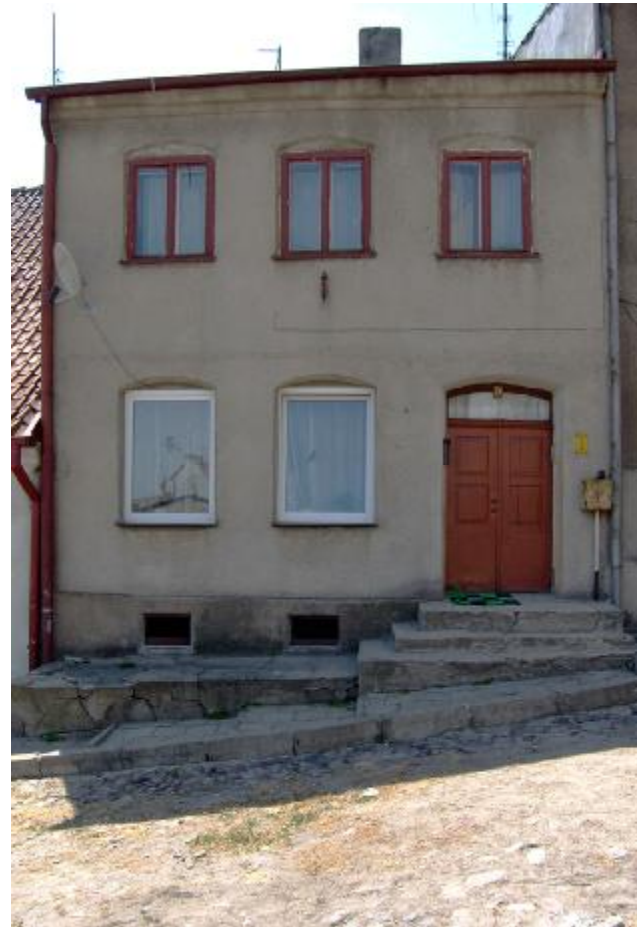
10. Fotografia:

Widok ogólny elewacji

Obiekt założony na planie prostokąta, o zwartej bryle, kryty dachem dwuspadowym krytym papą. Budynek murowany, otynkowany, 2-kondygnacyjny. Elewacja 3-osiowa, podkreślona cokołem i zwieńczona gzymsem. W przyziemiu okienka piwniczne. Otwory okienne zwieńczone łukiem odcinkowym. Pierwotnie okna zlicowane 4-skrzydłowe, zwieńczone łukiem odcinkowym i dekorowane tynkową opaską, Obecnie elewacja wtórnice pokryta tynkiem. Okna pierwszej kondygnacji prostokątne, 1-skrzydłowe, PCV. Okna drugiej kondygnacji 2-skrzydłowe, prostokątne, drewniane. Otwór drzwiowy poprzedzony 3-stopniowymi schodkami i zwieńczony łukiem odcinkowym. Drzwi 2-skrzydłowe, drewniane, zwieńczone nadświetlem w formie łuku odcinkowego. Skrzydła płycinowe. Lewe skrzydło otwierane, prawe półstałe.

Obiekt mocno przebudowany.

Przywrócić historyczną formę pokrycia dachu, stolarkę okienną oraz opracowanie elewacji.
