KARTA EWIDENCYJNA OBIEKTU ZABYTKOWEGO

1. Obiekt: dom

4. Adres:
ul. Bielnikowa 22;
13-200 Działdowo

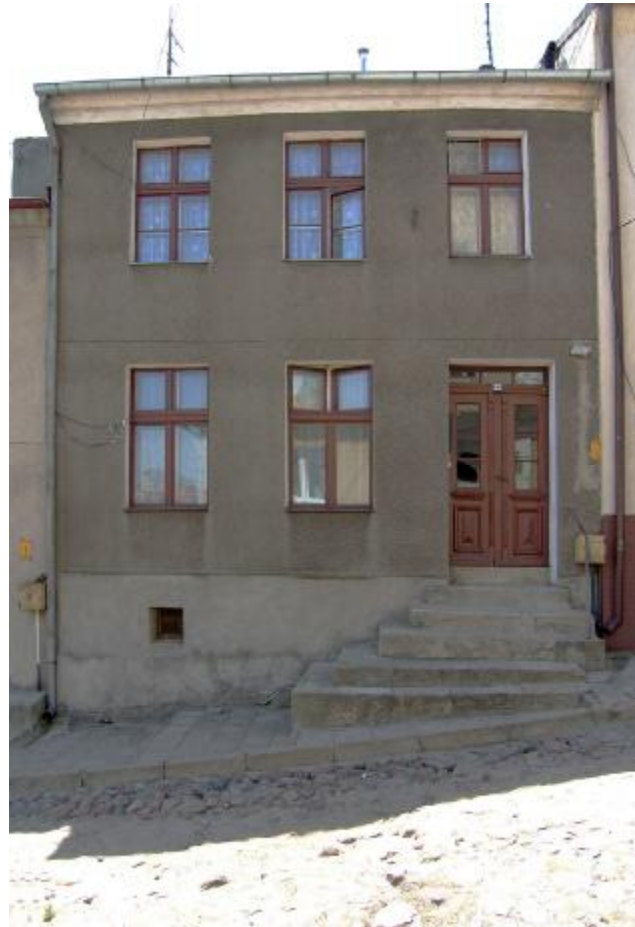
Widok ogólny elewacji

Obiekt założony na planie prostokąta, o zwartej bryle, kryty dachem dwuspadowym krytym papą. Budynek murowany, otynkowany, 2-kondygnacyjny. Elewacja 3-osiowa, podkreślona wysokim cokółem i zwieńczona gzymsem. W przyziemiu okienko piwniczne. Okna za węgarem, drewniane ze stałym ślemieniem, 4-skrzydłowe, pierwotnie dolne skrzydła ze szczeliną dzielącą na 2 pola. Otwór drzwiowy poprzedzony 5-stopniowymi schodkami. Drzwi 2-skrzydłowe, drewniane, bogato dekorowane, z 3-półowym prostokątnym nadświetlem. Skrzydła symetryczne, w dolnej partii geometryczne płyciny nakładkowe, obramione fazowaną listwą. Wewnętrzne krawędzie skrzydeł dekorowane rzeźbionymi pilastrami z głowicami. Lewe skrzydło półstałe, prawe otwierane.

Zachowana częściowo stolarka okienna i dekoracyjna stolarka drzwiowa.

Przywrócić historyczną formę i pokrycie dachu.

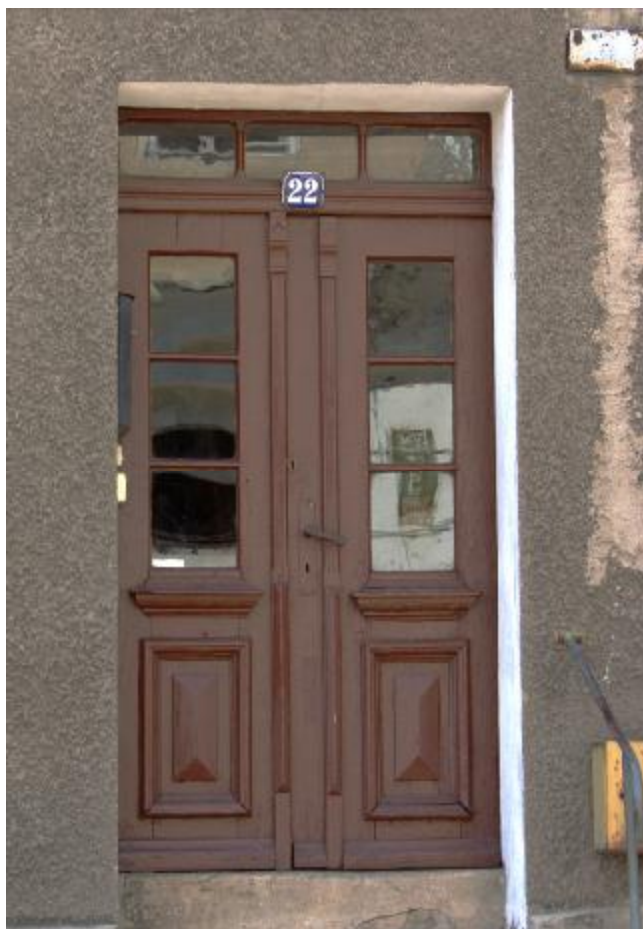
detal
