# KARTA EWIDENCYJNA OBIEKTU ZABYTKOWEGO

1. Obiekt: dom

4. Adres:  
ul. Bielnikowa 18;  
13-200 Działdowo

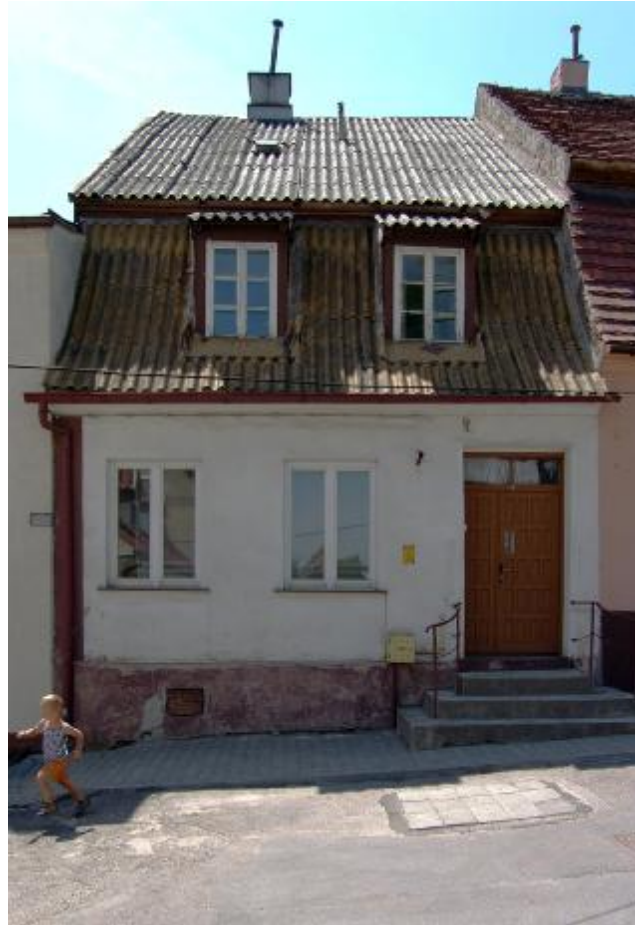
10. Fotografia:

*Widok ogólny elewacji*

Obiekt założony na planie prostokąta, o zwartej bryle, kryty dachem mansardowym krytym eternitem. Budynek murowany, otynkowany posadowiony na kamiennej podmurówce, jednokondygnacyjny z użytkowym poddaszem. W przyziemiu piwniczny otwór okienny. W mansardzie dwie facjaty kryte dachem pulpitowym. Elewacja podkreślona cokołem i zwieńczona gzymsem. Dwa okna za węgarem, 2-skrzydłowe, drewniane. W facjatkach okna 2-skrzydłowe, drewniane ze szczeliną dzielącą skrzydła na 3 pola. Otwór drzwiowy poprzedzony 3-stopniowymi schodkami z metalowymi barierami. Drzwi 2-skrzydłowe, drewniane, wielopłycinowe z 2-półowym prostokątnym nadświetlem. Lewe skrzydło półstałe, prawe otwierane.

Zachowana bryła budynku i częściowo stolarka okienna.

Przywrócić historyczną formę stolarki oraz należy objąć ochroną prawną poprzez wpis do rejestru.
