KARTA EWIDENCYJNA OBIEKTU ZABYTKOWEGO

1. Obiekt: dom

4. Adres:
ul. Bielnikowa 12;
13-200 Działdowo

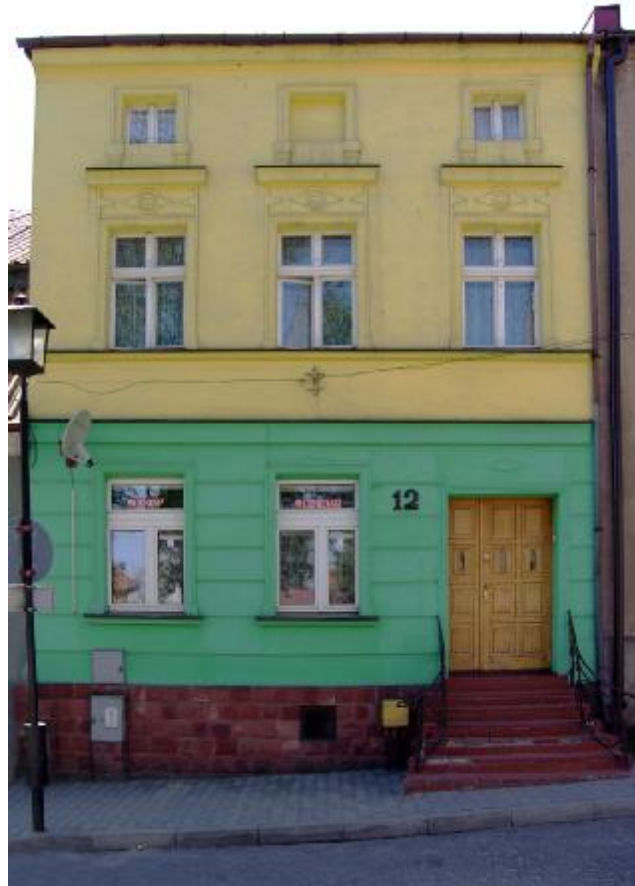
10. Fotografia:

Widok ogólny elewacji

Obiekt założony na planie zbliżonym do litery "L", o zwartej bryle, kryty dachem dwuspadowym krytym papą. Budynek murowany, otynkowany, 2-kondygnacyjny z użytkowym poddaszem. Elewacja 3-osiowa, podkreślona wysokim cokołem wtórnie kamiennym i dekorowana gzymsem kordonowym, na drugiej kondygnacji gzymsem podokiennym i gzymsem wieńczącym. W przyziemiu okienko piwniczne. Na pierwszej kondygnacji żłobienia w układzie horyzontalnym. Otwory okienne na pierwszej kondygnacji dekorowane profilowanym tynkowym obramieniem, zwieńczone wąską płytą z motywem rombu. Okna drugiej kondygnacji dekorowane obramieniem i zwieńczone gzymsem odcinkowym. Poniżej gzymsu natynkowa dekoracja geometryczna z motywem kolistym w centralnej części. Okna poddasza obramione profilowaną opaską wspartą na pseudokonsolkach. Otwór drzwiowy poprzedzony 7-stopniowymi schodkami z kutymi dekoracyjnymi barierami, zwieńczony płytą z dekoracją w postaci rombu. Okna pierwszej kondygnacji współczesne, 3-polowe, PCV. Okna drugiej kondygnacji 4-skrzydłowe, drewniane, z krzyżem okiennym z belką rzeźbioną w formie pilastra. Okna poddasza 2-skrzydłowe z belką rzeźbioną w formie pilastra. Drzwi 2-skrzydłowe, drewniane, wielopłycinowe z 3 wąskimi przeźroczami. Lewe skrzydło półstałe, prawe otwierane.

Zachowana częściowo stolarka okienna i detal architektoniczny w opracowaniu elewacji.

Przywrócić historyczną formę pokrycia dachu, stolarkę okienną i drzwiową oraz objąć ochroną prawną poprzez wpis do rejestru.
