# KARTA EWIDENCYJNA OBIEKTU ZABYTKOWEGO

1. Obiekt: dom

4. Adres:  
ul. Bielnikowa 10;  
13-200 Działdowo

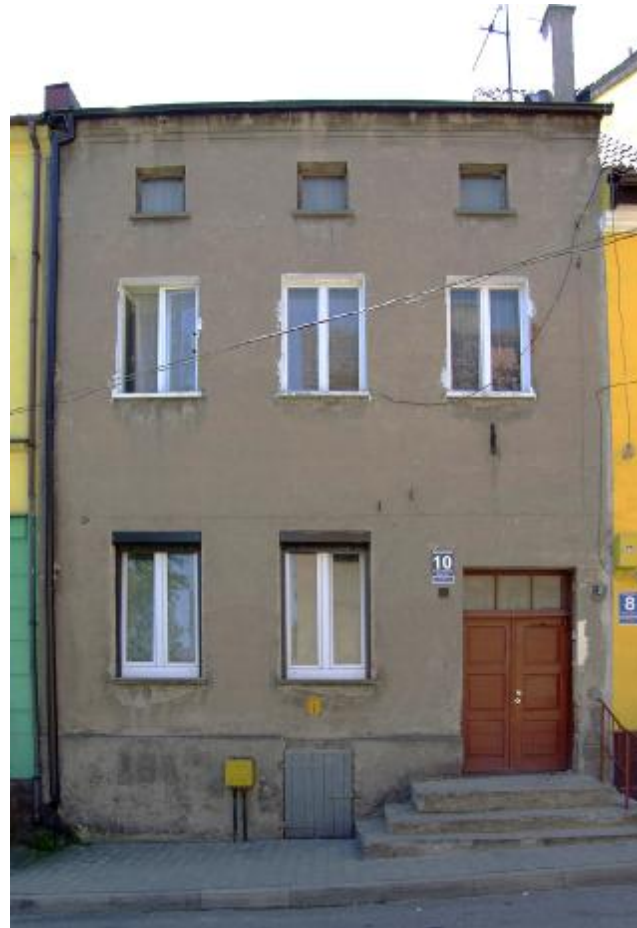
10. Fotografia:

*Widok ogólny elewacji*

Obiekt założony na planie zbliżonym do litery "L", o zwartej bryle, kryty dachem dwuspadowym krytym papą. Budynek murowany, otynkowany, 2-kondygnacyjny z użytkowym poddaszem. Elewacja 3-osiowa, podkreślona wysokim cokołem i zwieńczona faszynowanym gzymsem. W przyziemiu otwór piwniczny. Otwory okienne z murowanymi parapetami. Okna za węgarem. Na pierwszej i drugiej kondygnacji 2-skrzydłowe, współczesne. Na poddaszu 1-skrzydłowe. Otwór drzwiowy poprzedzony 3-stopniowymi schodkami z metalową barierą. Drzwi 2-skrzydłowe, drewniane, płycinowe z 3-półowym, prostokątnym nadświetlem. Lewe skrzydło półstałe, prawe otwierane.

Obiekt całkowicie przebudowany.

Przywrócić historyczną formę stolarki okiennej i drzwiowej oraz pokrycia dachu.

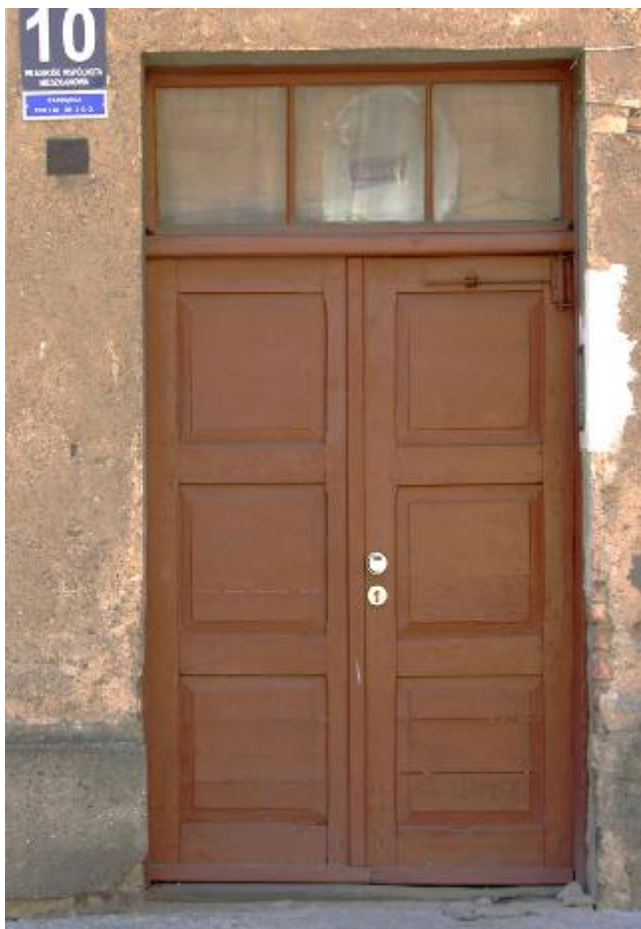
13. Fotografia:

*detal*
