KARTA EWIDENCYJNA OBIEKTU ZABYTKOWEGO

1. Obiekt: kamienica

4. Adres:
ul. Bielnikowa 8;
13-200 Działdowo

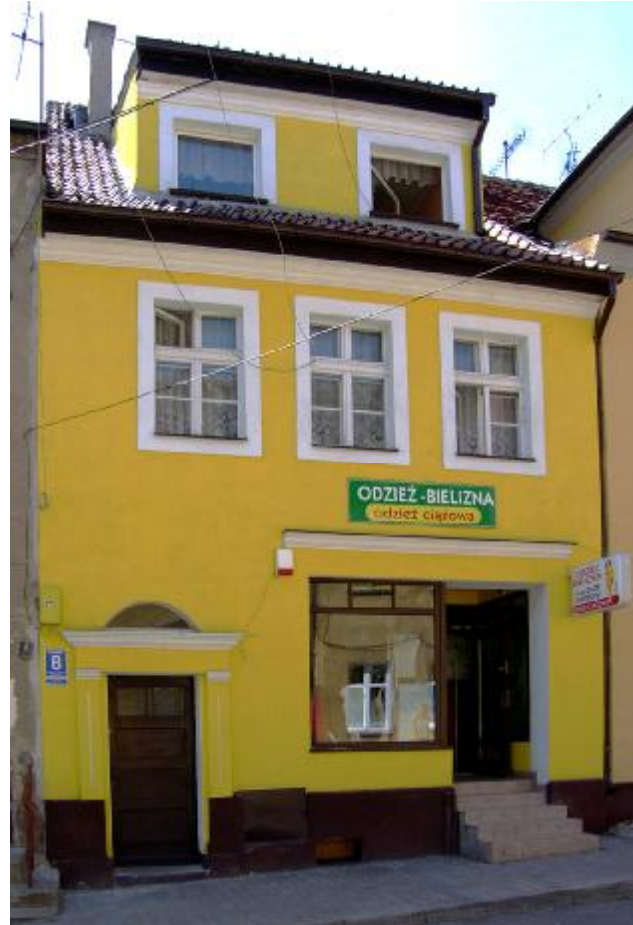
10. Fotografia:

Widok ogólny elewacji

Zachowana bryła budynku. Zachowane oryginalne pokrycie dachu, stolarka drzwiowa i częściowo okienna. Zachowany detal architektoniczny w postaci gzymśów, obramień i dekoracji otworu drzwiowego.

Ze względu na wartości historyczno-kulturowe obiekt należy objąć ochroną prawną poprzez wpis do rejestru.

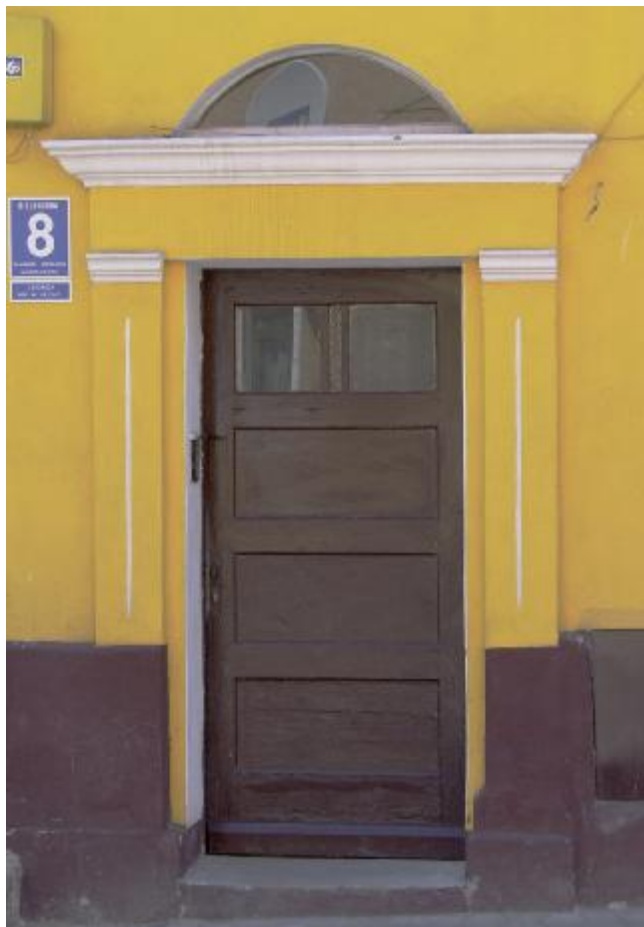
13. Fotografia:

detal
