KARTA EWIDENCYJNA OBIEKTU ZABYTKOWEGO

3. Miejscowość: Działdowo
Gmina: Działdowo
Powiat: działdowski
Województwo: warmińsko - mazurskie

1. Obiekt: kamienica

4. Adres:
ul. Bielnikowa 6;
13-200 Działdowo

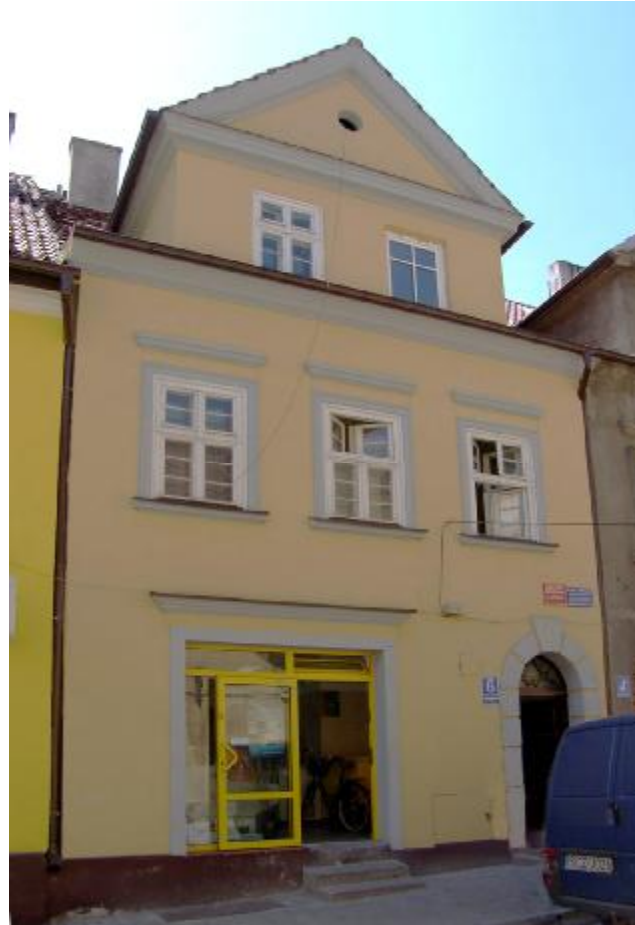
10. Fotografia:

Widok ogólny elewacji

Zachowana bryła budynku. Zachowane oryginalne pokrycie dachu, stolarka drzwiowa i częściowo okienna. Zachowany detal architektoniczny w postaci gzymśów, obramień i parapetów i dekoracji otworu drzwiowego.

Ze względu na wartości historyczno-kulturowe obiekt należy objąć ochroną prawną poprzez wpis do rejestru.

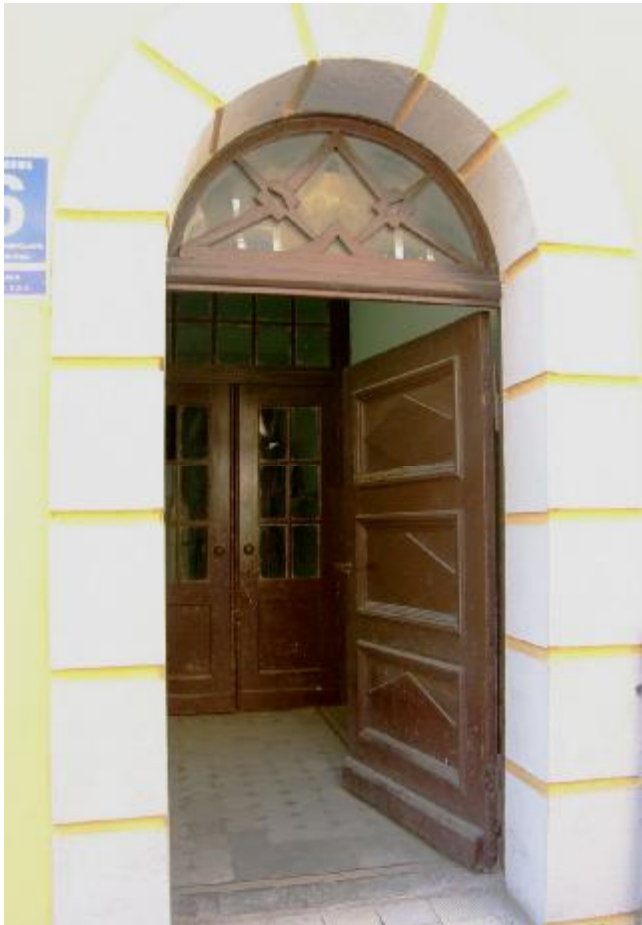
13. Fotografia:

detal

Obiekt założony na planie wydłużonego prostokąta o zwartej bryle, 2-kondygnacyjny, z użytkowym poddaszem, murowany, otynkowany, z wystawką w połaci dachowej, zwieńczoną trójkątnym szczytem. Dach dwuspadowy kryty dachówką ceramiczną zakładkową, wystawka kryta dachem dwuspadowym prostopadle do kalenicy budynku z dachówką ceramiczną zakładkową. Fasada 3-osiowa podkreślona cokołem i zwieńczona gzymsem; dekorowana fragmentami gzymśów nadokiennych uskokowych; wystawka i szczyt zwieńczone gzymсами. Otwory okienne z murowanymi parapetami i obramione tynkową opaską. Otwór drzwiowy zwieńczony łukiem z nadświetlem w formie łuku z dekoracyjnym geometrycznym ażurem. Węgary i nadproże dekorowane boniowaniem ze zwornikiem. Stolarka okienna: na pierwszej kondygnacji prostokątna witryna PCV z otworem drzwiowym poprzedzonym schodkami; z opaską tynkową i fragmentarycznym gzymsem nadokiennym. Na drugiej kondygnacji okna zlicowane skrzynekowe ze stałym ślemieniem z kostką, czteroskrzydłowe ze szczelinami dzielącymi górne skrzydła na 2 a dolne na 3 pola. W wystawce jedno okno skrzynekowe ze stałym ślemieniem z kostką czteroskrzydłowe ze szczelinami dzielącymi dolne skrzydła na 2 pola i 1 okno PCV z imitacją krzyża okiennego. W trójkątnym szczycie jeden okrągły otwór. Stolarka drzwiowa: drzwi drewniane, jednoskrzydłowe, płycinowe, z płyciną wgłębna, z dekoracją w postaci poziomych rombów w 3 płycinach okolonych listwą.
