# KARTA EWIDENCYJNA OBIEKTU ZABYTKOWEGO

3. Miejscowość: Działdowo  
Gmina: Działdowo  
Powiat: działdowski  
Województwo: warmińsko -  
mazurskie

1. Obiekt: kamienica

4. Adres:  
ul. Bielnikowa 5;  
13-200 Działdowo

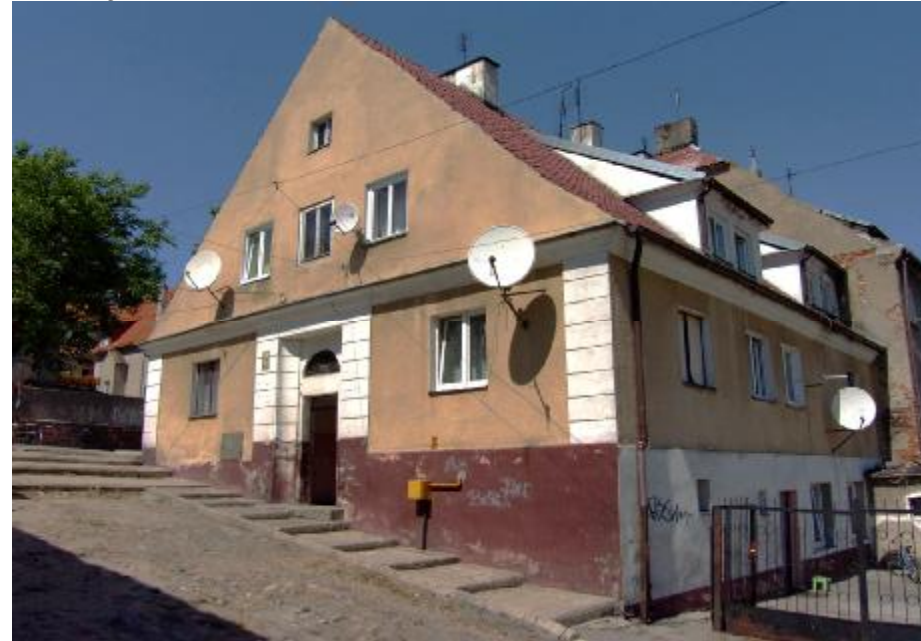
10. Fotografia:

*Widok ogólny elewacji*

Obiekt założony na planie kwadratu o zwartej bryle, 1-kondygnacyjny, z użytkowym poddaszem, murowany, otynkowany. Dach dwuspadowy kryty dachówką ceramiczną holenderką, z 4 lukarnami krytymi daszkiem dwuspadowym prostopadłym do kalenicy budynku, z dachówką ceramiczną esówką i 2 wystawkami, krytymi dachem pulpitowym. Elewacja boczna z wejściem i dekoracją w postaci pionowych pasów w tynku z poziomym żłobieniem usytuowanych symetrycznie w narożnikach i po obu stronach otworu drzwiowego, drzwi jednoskrzydłowe, drewniane, płycinowe. Elewacje podkreślone cokołem i zwieńczone gzymsem. Otwór drzwiowy z nadświetłem w nadprożu w formie półkolistej ze szczeblinami rozchodzącymi się promieniście i wklęsłymi węgarami.

Zachowane oryginalne pokrycie dachu, częściowo stolarka okienna. Zachowany detal architektoniczny w postaci gzymsów, dekoracji otworu drzwiowego i narożników.

Ze względu na wartości historyczno-kulturowe obiekt należy objąć ochroną prawną poprzez wpis do rejestru.
