1. Obiekt: kamienica

KARTA EWIDENCYJNA OBIEKTU ZABYTKOWEGO

4. Adres:
Plac Adama Mickiewicza 40;
13-200 Działdowo

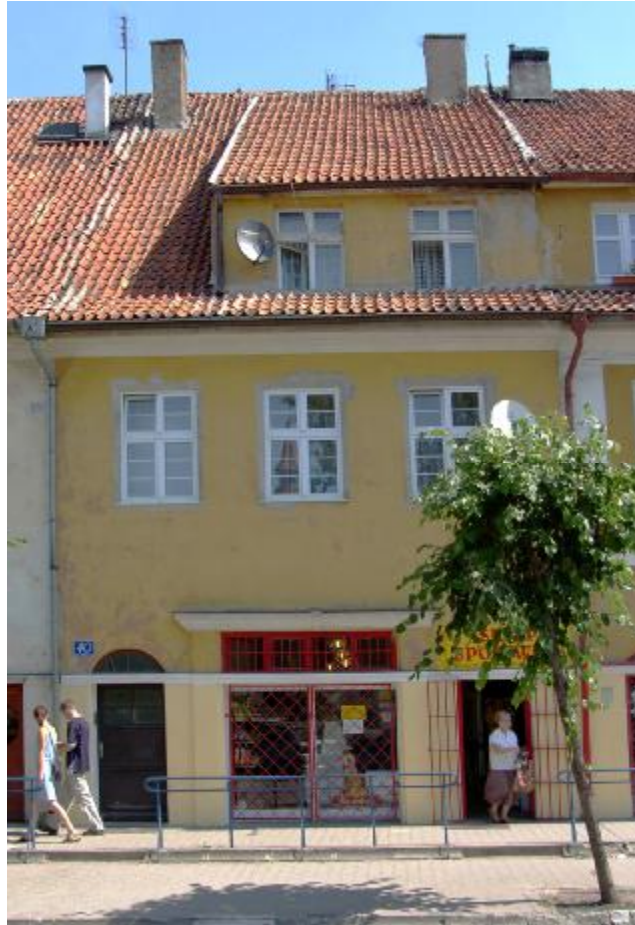
10. Fotografia:

Widok ogólny elewacji

Obiekt założony na planie prostokąta o zwartej bryle, 2-kondygnacyjny, z użytkowym poddaszem, murowany otynkowany z wystawką w połaci dachowej. Dach dwupołaciowy, kryty dachówką ceramiczną holenderką. Wystawka kryta dachem pulpitowym z dachówką ceramiczną holenderką. Fasada 3-osiowa, zwieńczonym gzymsem i podkreślona gzymsem na poziomie nadproży drzwi. Stolarka drzwiowa: do części mieszkalnej drzwi drewniane, jednoskrzydłowe, z łukowatym nadświetlem ze szczelinami rozchodzącymi się promieniście i przeźroczem w skrzydle drzwi ze szczeliną krzyżową dzielącą na cztery pola. Skrzydło dzielone dwiema płycinami z listwami nakładkowymi. Do części usługowej drzwi jednoskrzydłowe. Stolarka okienna: na pierwszej kondygnacji jedna prostokątna witryna, z prostokątnym nadświetlem zwieńczonym trapezowym gzymsem wspartym na dwóch lizenach. Na drugiej kondygnacji 3 okna PCV, dwuskrzydłowe. Na poddaszu 2 okna drewniane, 4-skrzydłowe ze stałym ślimieniem.

Zachowana bryła budynku. Zachowane oryginalne pokrycie dachu. Częściowo zachowana stolarka okienna i drzwiowa.

Ze względu na wartości historyczno-kulturowe obiekt należy objąć ochroną prawną poprzez wpis do rejestru zabytków.
