KARTA EWIDENCYJNA OBIEKTU ZABYTKOWEGO

1. Obiekt: kamienica

4. Adres:
Plac Adama Mickiewicza 37;
13-200 Działdowo

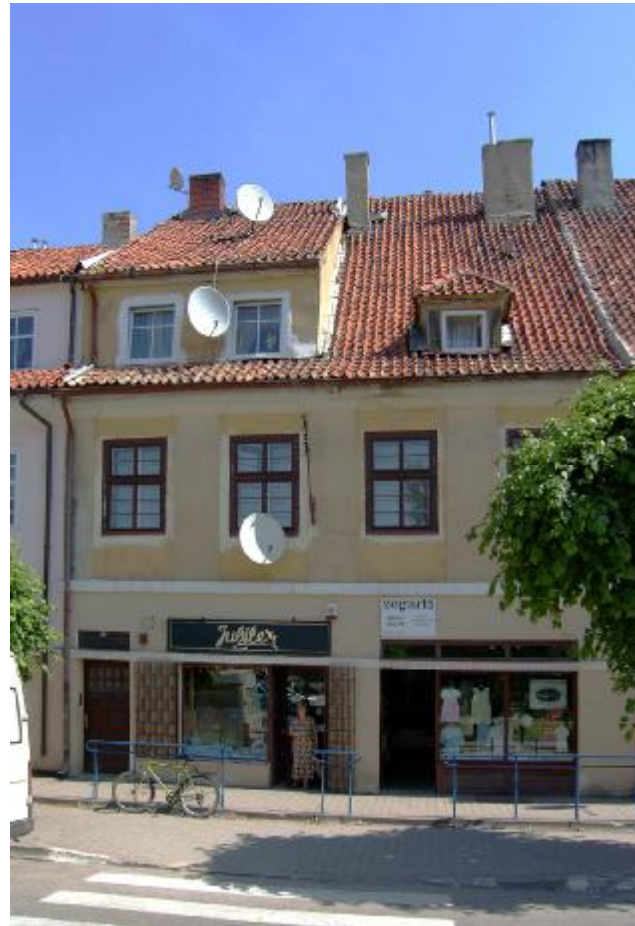
10. Fotografia:

Widok ogólny elewacji

Obiekt założony na planie prostokąta o zwartej bryle, 2-kondygnacyjny, z użytkowym poddaszem, murowany otynkowany z wystawką i lukarną w połaci dachowej. Dach dwupołaciowy, kryty dachówką ceramiczną holenderką. Wystawka kryta dachem pulpitowym, lukarna kryta daszkiem 3-połaciowym; obie z dachówką ceramiczną holenderką. Fasada 4-osiowa, podkreślona dwoma gzymsami podokiennymi i zwieńczona gzymsem, dekorowana 3 pilastrami i 2 półpilastrami podkreślającymi podział. Stolarka drzwiowa: drzwi do części mieszkalnej drewniane, jednoskrzydłowe płycinowe z prostokątnym nadświetlem dekorowane reliefem w formie odwróconego wachlarza i przeźroczem z krzyżową szczebliną. Drzwi do części usługowej lewe i prawe jednoskrzydłowe. Stolarka okienna: na pierwszej kondygnacji 2 prostokątne witryny, na drugiej kondygnacji okna drewniane, 4-skrzydłowe, ze szczeblinami dzielącymi górne skrzydła na 2 a dolne na 3 pola. Na poddaszu okna jednoskrzydłowe PCV; w lukarnie jednoskrzydłowe, kwadratowe.

Zachowana bryła budynku. Częściowo zachowana drewniana stolarka okienna i drzwiowa. Zachowane oryginalne pokrycie dachu.

Ze względu na wartości historyczno-kulturowe obiekt należy objąć ochroną prawną poprzez wpis do rejestru zabytków.
