1. Obiekt: kamienica

2. Datowanie: 1916 - 1922

KARTA EWIDENCYJNA OBIEKTU ZABYTKOWEGO

4. Adres:
Plac Adama Mickiewicza 36;
13-200 Działdowo

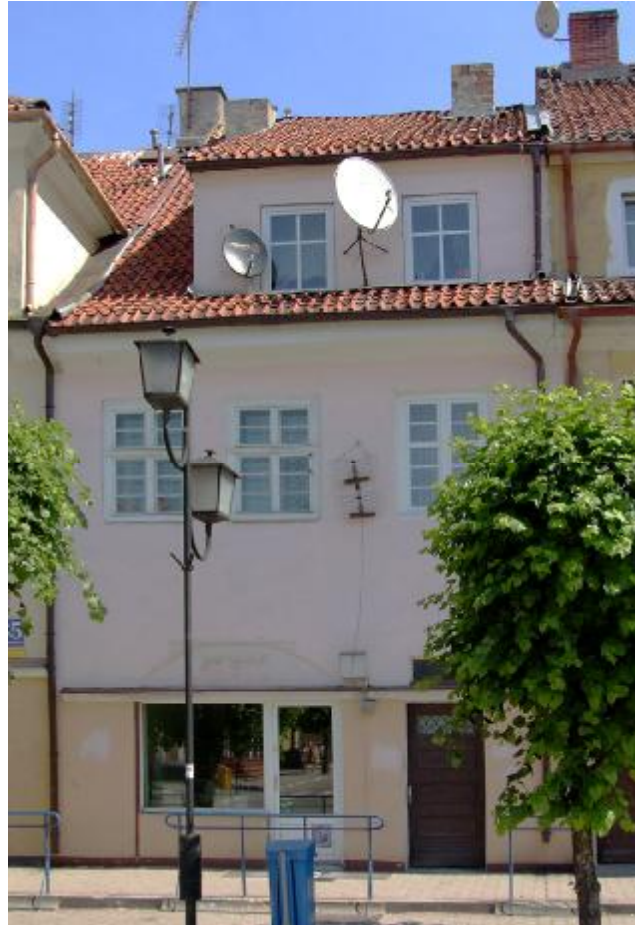
10. Fotografia:

Widok ogólny elewacji

Obiekt założony na planie prostokąta o zwartej bryle, 2-kondygnacyjny, z użytkowym poddaszem, murowany otynkowany z wystawką w połaci dachowej. Dach dwupołaciowy, kryty dachówką ceramiczną holenderką. Wystawka kryta dachem pulpitowym z dachówką ceramiczną holenderką. Fasada 3-osiowa, podkreślona gzymsem podokiennym i zwieńczona gzymsem. Stolarka drzwiowa: drzwi do części mieszkalnej drewniane, jednoskrzydłowe płycinowe z prostokątnym nadświetlem. Skrzydło z ażurowym przeźroczem, dekorowane 3 płycinami z reliefem w formie poziomych rombów. Drzwi do części użytkowej jednoskrzydłowe, PCV. Stolarka okienna: na pierwszej kondygnacji prostokątna witryna, na drugiej kondygnacji 2 okna drewniane, 4-skrzydłowe, zlicowane, ze stałym ślemieniem z kostką. Skrzydła ze szczelinami dzielącymi górne skrzydła na 2 a dolne na 3 pola. Ponadto 1 okno PCV dwuskrzydłowe. Na poddaszu 2 okna PCV.

Zachowana bryła budynku. Częściowo zachowana drewniana stolarka okienna i drzwiowa. Zachowane oryginalne pokrycie dachu.

Ze względu na wartości historyczno-kulturowe obiekt należy objąć ochroną prawną poprzez wpis do rejestru zabytków.
