KARTA EWIDENCYJNA OBIEKTU ZABYTKOWEGO

1. Obiekt: kamienica

4. Adres:
Plac Adama Mickiewicza 33;
13-200 Działdowo

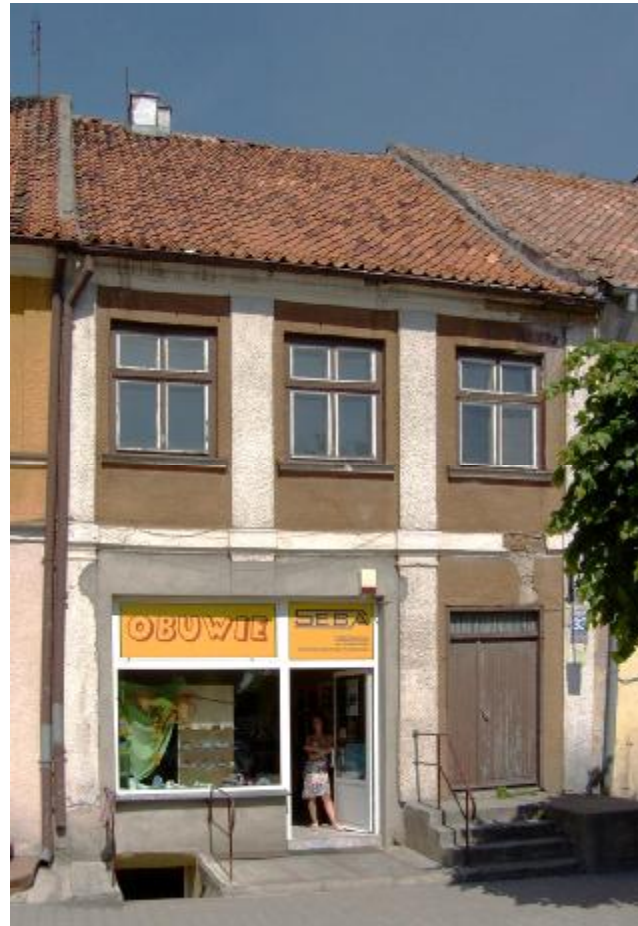
Widok ogólny elewacji

Obiekt założony na planie prostokąta o zwartej bryle, 2-kondygnacyjny, murowany, otynkowany. Dach dwupołaciowy, kryty dachówką ceramiczną holenderką. Fasada 3-osiowa, dekorowana 4 pilastrami podkreślającymi osiowość, gzymsem kordonowym i wieńczącym. Obecnie pilastry częściowo zniszczone przez wybicie wtórne witryny sklepowej z wejściem. Witryna i drzwi do części usługowej PCV. W przyziemiu wtórnie wybite wejście do piwnicy. Drzwi do części mieszkalnej poprzedzone 4-stopniowymi schodami z metalową barierą. Drzwi 2-skrzydłowe, drewniane, deskowane z prostokątnym nadświetlem. Lewe skrzydło półstałe, prawe otwierane. Okna drugiej kondygnacji 4-skrzydłowe, drewniane ze stałym ślemieniem i murowanymi parapetami.

Zachowana bryła budynku i pokrycie dachu. Częściowo zachowany detal architektoniczny i stolarka okienna.

Ze względu na wartości historyczno-kulturowe obiekt należy objąć ochroną prawną poprzez wpis do rejestru zabytków.
