1. Obiekt: kamienica

# KARTA EWIDENCYJNA OBIEKTU ZABYTKOWEGO

4. Adres:  
Plac Adama Mickiewicza 32;  
13-200 Działdowo

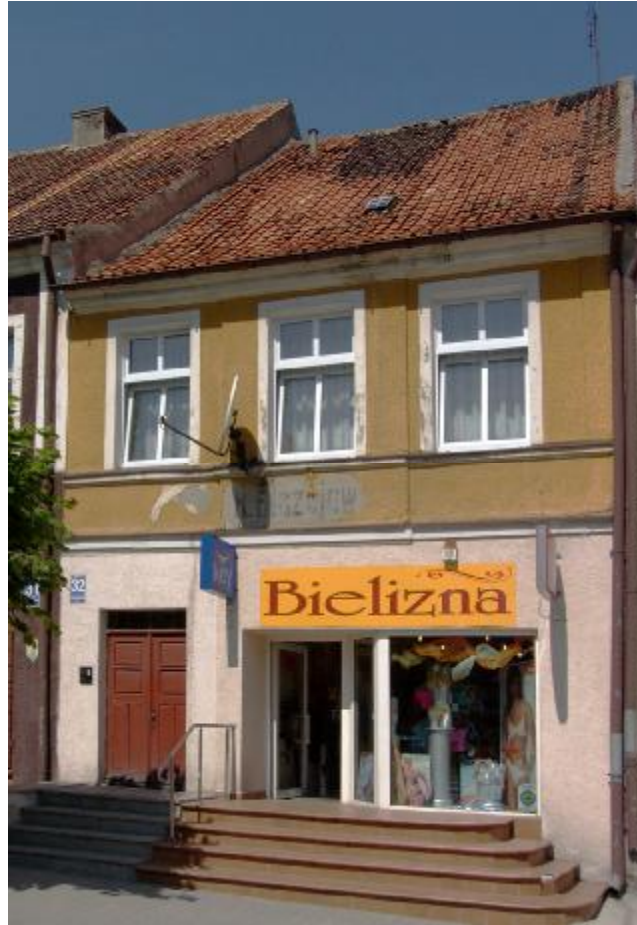
10. Fotografia:

*Widok ogólny elewacji*

Obiekt założony na planie prostokąta, o zwartej bryle, 2-kondygnacyjny, murowany, otynkowany. Dach dwupołaciowy, kryty dachówką ceramiczną holenderką. Fasada 3-osiowa, poprzedzona 4-stopniowymi schodami z barierą pośrodku, z pozornym ryzalitem na środku osi, dekorowana gzymsem kordonowym, podokiennym (na drugiej kondygnacji) i wieńczącym. Na poziomie pierwszej kondygnacji wtórna witryna z otworem drzwiowym PCV. Drzwi do części mieszkalnej 2-skrzydłowe, drewniane, płycinowe z prostokątnym nadświetlem dzielonym szczeliną na 4 pola. Lewe skrzydło półstałe, prawe otwierane. Okna drugiej kondygnacji dekorowane gładkimi opaskami, za węgarem, PCV z imitacją krzyża okiennego. W połaci dachowej świetlik. Pomiędzy kondygnacjami, pod współczesnym tynkiem zachowany historyczny napis "R. Błażejewski" (mąż właścicielki z 1937 roku).

Zachowana bryła budynku i pokrycie dachu. Częściowo zachowany detal architektoniczny

Ze względu na wartości historyczno-kulturowe obiekt należy objąć ochroną prawną poprzez wpis do rejestru zabytków.
