KARTA EWIDENCYJNA OBIEKTU ZABYTKOWEGO

1. Obiekt: kamienica

4. Adres:
Plac Adama Mickiewicza 31;
13-200 Działdowo

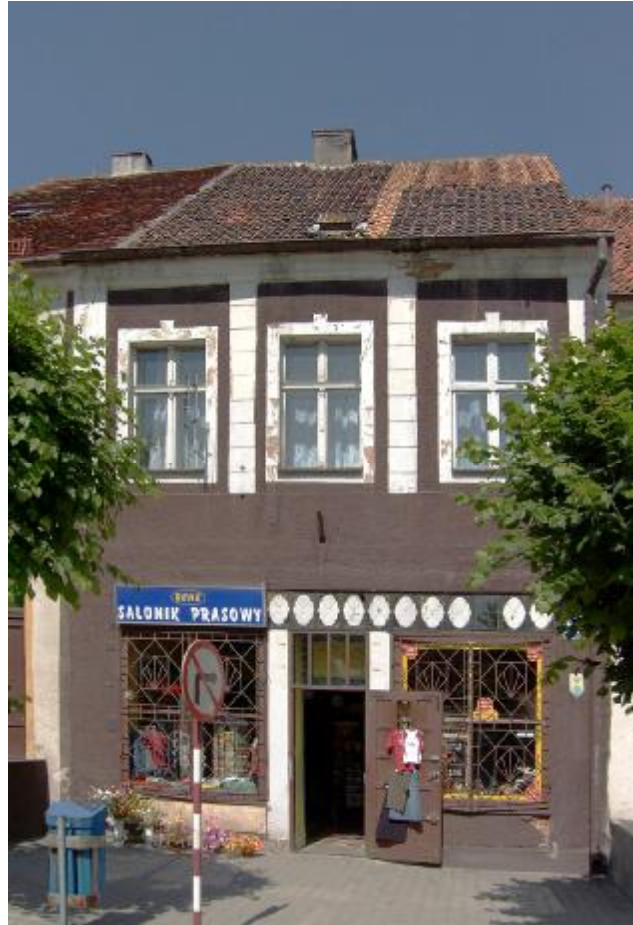
10. Fotografia:

Widok ogólny elewacji

Obiekt założony na planie prostokąta, o zwartej bryle, 2-kondygnacyjny, murowany, otynkowany. Dach dwupołaciowy, kryty dachówką ceramiczną holenderką. Fasada 3-osiowa, podkreślona niewielkim cokołem i zwieńczona gzymsem. W partii drugiej kondygnacji 4 lizeny; 2 wewnętrzne boniowane. Na poziomie pierwszej kondygnacji 2 symetryczne, prostokątne witryny i otwór drzwiowy w centralnej osi. Drzwi 1-skrzydłowe, drewniane, płycinowe z prostokątnym nadświetłem dzielonym szczebliną na 4 pola. Okna drugiej kondygnacji dekorowane malowaną opaską ze zwornikiem, 4-skrzydłowe z pozornym krzyżem okiennym i rzeźbiarsko opracowanym słupkiem w formie lizeny, drewniane.

Zachowana bryła budynku i pokrycie dachu. Częściowo zachowana stolarka okienna oraz detal architektoniczny.

Ze względu na wartości historyczno-kulturowe obiekt należy objąć ochroną prawną poprzez wpis do rejestru zabytków.
