KARTA EWIDENCYJNA OBIEKTU ZABYTKOWEGO

1. Obiekt: kamienica

4. Adres:
Plac Adama Mickiewicza 30;
13-200 Działdowo

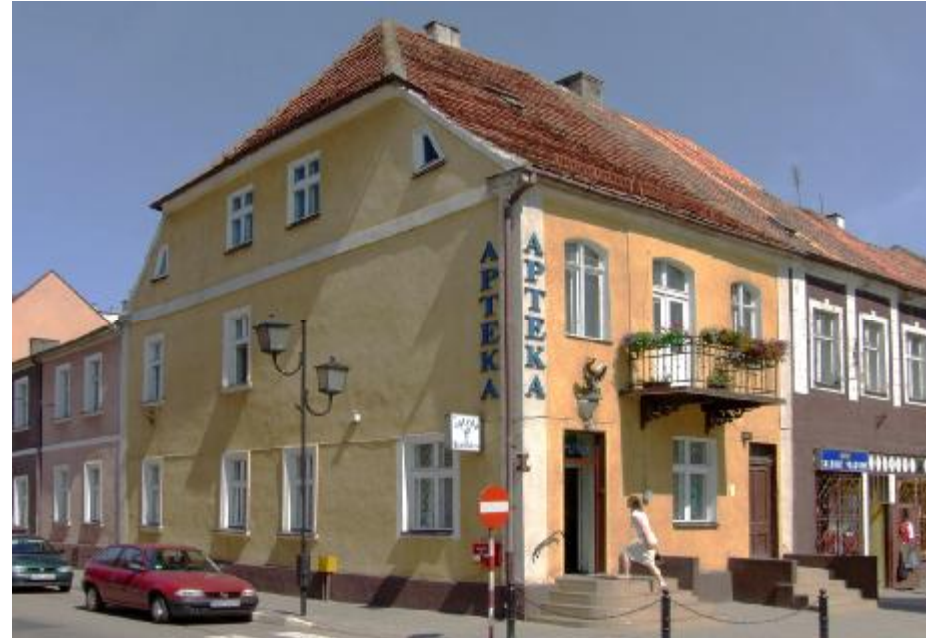
10. Fotografia:

Widok ogólny elewacji

Obiekt założony na planie prostokąta, 2-kondygnacyjny, murowany, otynkowany. Dach naczółkowy kryty dachówką ceramiczną karpiówką. Fasada 3-osiowa, podkreślona cokołem i zwieńczona gzymsem, ujęta w dwie lizeny. Na centralnej osi prostokątny balkon z kutą balustradą, wsparty na dwóch żeliwnych konsolach z motywami wici roślinnej, usytuowany w pseudoryzalicy. Na poziomie pierwszej kondygnacji 2 wejścia poprzedzone 4-stopniowymi schodami i prostokątny otwór okienny. Drzwi do części usługowej 1-skrzydłowe, PCV z prostokątnym nadświetlem. Powyżej rzeźba orła usytuowana na konsoli. Drzwi do części mieszkalnej 1-skrzydłowe, drewniane, płycinowe z prostokątnym nadświetlem. Okno 4-skrzydłowe ze stałym ślemieniem, drewniane. Na poziomie drugiej kondygnacji okna zwieńczone łukiem odcinkowym, 4-skrzydłowe, drewniane, z krzyżem okiennym. Drzwi balkonowe drewniane, płycinowe, przeszklone. Elewacja boczna podkreślona cokołem, dekorowana gzymsem kordonowym i wieńczącym. Okna prostokątne, drewniane, 4-skrzydłowe ze stałym ślemieniem oraz małe okienka w partii poddasza w kształcie zbliżonym do trójkąta.

Zachowana bryła budynku, rozwiązanie dachu. Zachowany detal architektoniczny. Zachowana stolarka okienna.

Ze względu na wartości historyczno-kulturowe obiekt należy objąć ochroną prawną poprzez wpis do rejestru zabytków.

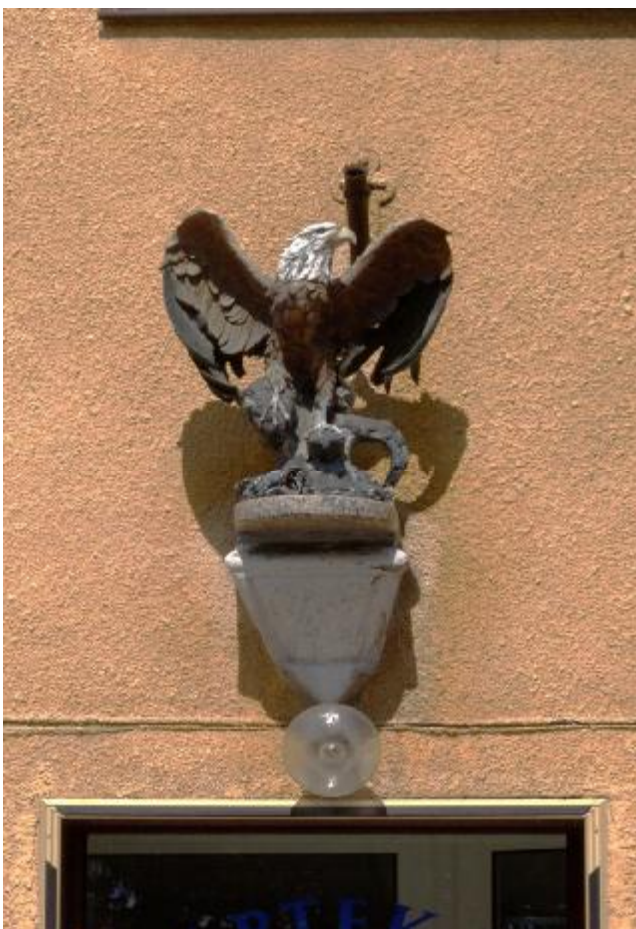
13. Fotografia:

detal
