KARTA EWIDENCYJNA OBIEKTU ZABYTKOWEGO

1. Obiekt: kamienica

4. Adres:
Plac Adama Mickiewicza 29;
13-200 Działdowo

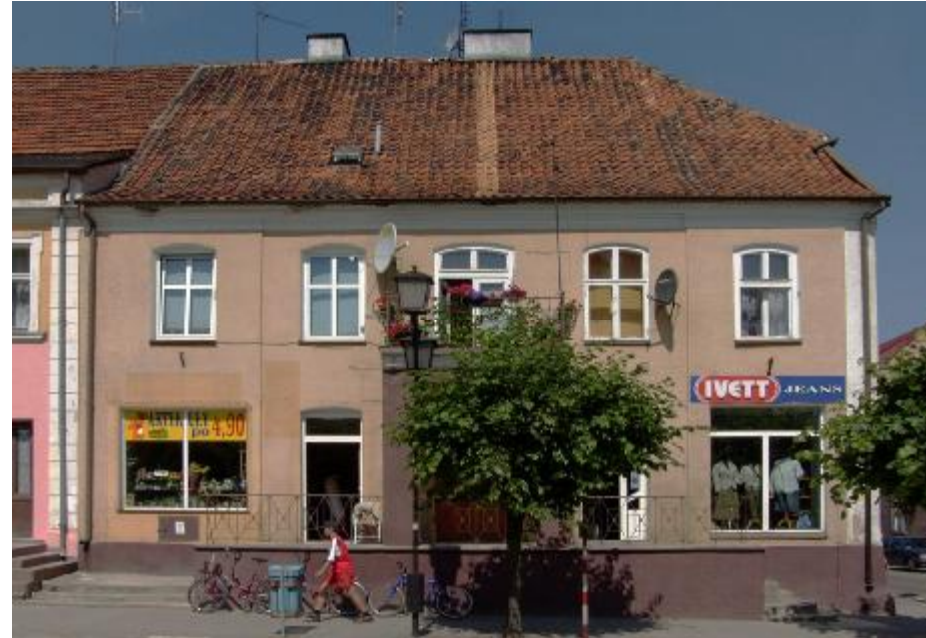
10. Fotografia:

Widok ogólny elewacji

Zachowane dekoracje elewacji. Częściowo zachowana stolarka okienna. Zachowana bryła budynku i pokrycie dachu.

Ze względu na wartości historyczno-kulturowe obiekt należy objąć ochroną prawną poprzez wpis do rejestru zabytków.

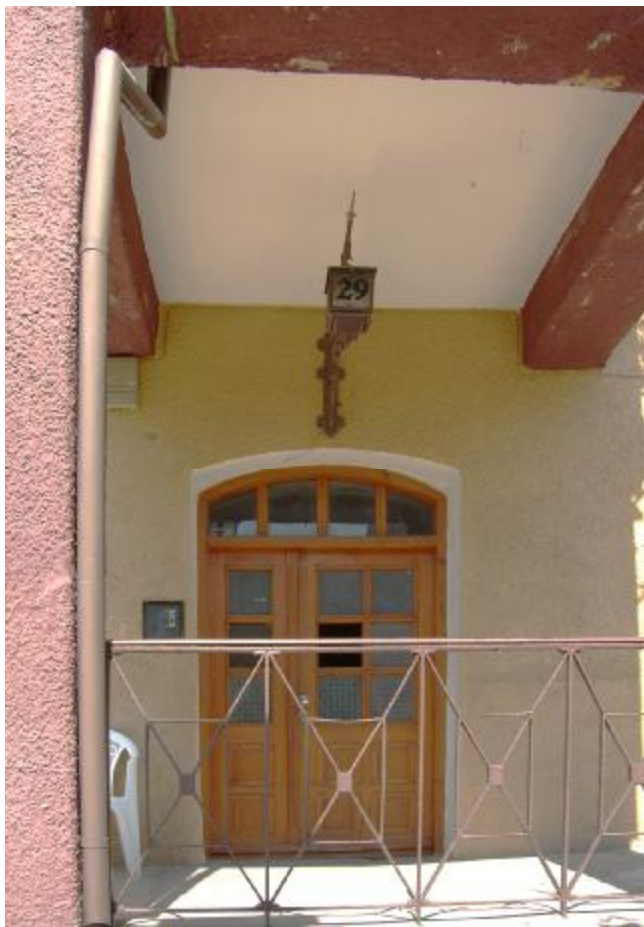
13. Fotografia:

detal
