KARTA EWIDENCYJNA OBIEKTU ZABYTKOWEGO

1. Obiekt: kamienica

4. Adres:
Plac Adama Mickiewicza 28;
13-200 Działdowo

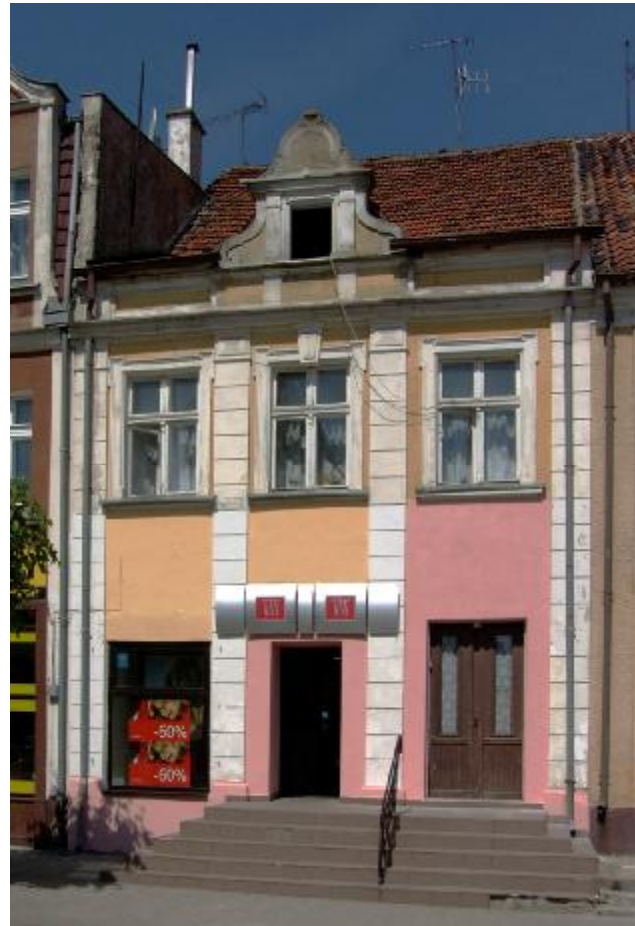
10. Fotografia:

Widok ogólny elewacji

Obiekt założony na planie prostokąta, o zwartej bryle, 2-kondygnacyjny, murowany, otynkowany. Dach dwupołaciowy, kryty dachówką ceramiczną zakładkową. Niewielka barokowa wystawka zlicowana z fasadą z prostokątnym otworem okiennym i bogatym detalem architektonicznym w postaci pilastrów, wolut, gzymsów i profilowanego szczytiku. Fasada 3-osiowa, podkreślona cokołem i zwieńczona gzymsem ze ścianką kolankową. Fasada dekorowana 4 boniowanymi lizenami; 2 wewnętrzne lizeny zwieńczone nakładkową płyciną. Dwa pilastry dekorujące wystawkę kontynuują się na ścianie kolankowej. Otwory okienne drugiej kondygnacji dekorowane profilowanymi tynkowymi opaskami z uszakami i gzymsem podokiennym odcinkowym. Centralny otwór ze zwornikiem. Na poziomie pierwszej kondygnacji prostokątna witryna i 2 otwory drzwiowe poprzedzone wspólnym 4-stopniowymi schodami z metalową barierą pośrodku. Drzwi do części usługowej 1-skrzydłowe, PCV. Drzwi do części mieszkalnej 2-skrzydłowe, drewniane, deskowane w dolnej części a w górnej części wąskie prostokątne przeźrocza. Lewe skrzydło półstałe, prawe otwierane. Okna drugiej kondygnacji 4-skrzydłowe z pozornym krzyżem okiennym i rzeźbiarsko opracowanym słupkiem w formie lizeny, drewniane.

Zachowana bryła budynku i pokrycie dachu. Częściowo zachowana stolarka drzwiowa i okienna oraz detal architektoniczny.

Ze względu na wartości historyczno-kulturowe obiekt należy objąć ochroną prawną poprzez wpis do rejestru zabytków.

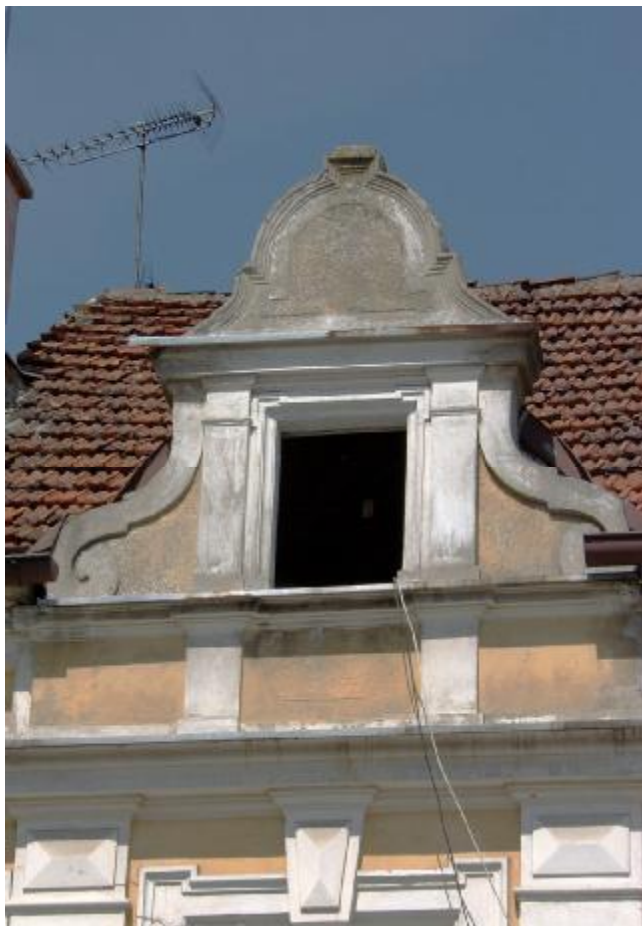
13. Fotografia:

detal
