# KARTA EWIDENCYJNA OBIEKTU ZABYTKOWEGO

1. Obiekt: kamienica

4. Adres:  
Plac Adama Mickiewicza 27;  
13-200 Działdowo

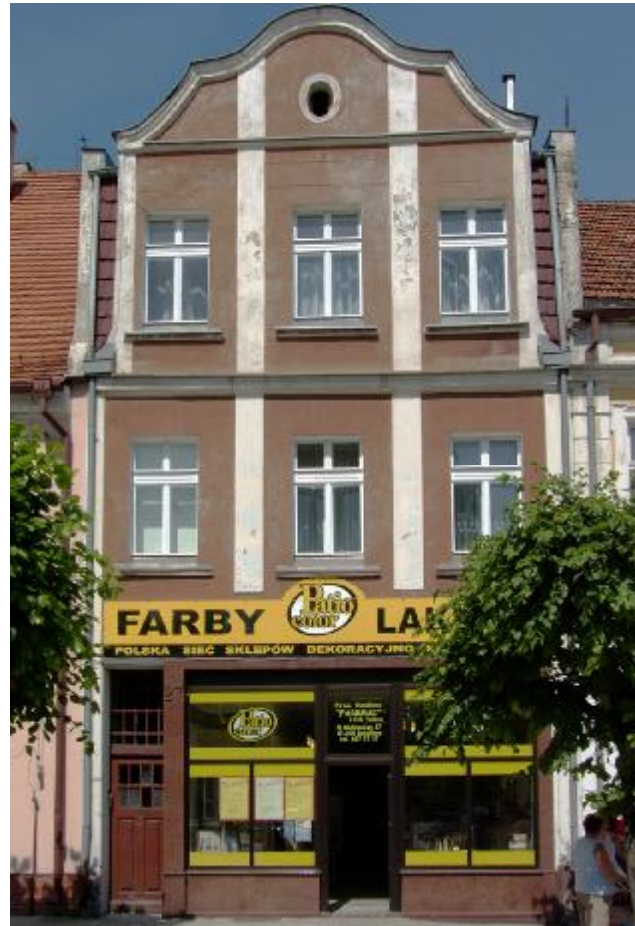
10. Fotografia:

*Widok ogólny elewacji*

Obiekt założony na planie prostokąta, o zwartej bryle, 3-kondygnacyjny, murowany, otynkowany, zwieńczony barokowym szczytem. Dach dwupołaciowy, kryty dachówką ceramiczną zakładkową. Fasada 3-osiowa, dekorowana dwoma gzymsami kordonowymi i gzymsem wieńczącym oraz dwoma gładkimi lizenami podkreślającymi osiowość. Do poziomu drugiej kondygnacji po obu stronach ścianki murowane osłonowe. Na poziomie pierwszej kondygnacji dwie symetryczne prostokątne witryny oraz otwór drzwiowy z prostokątnym nadświetlem i drzwiami 1-skrzydłowymi. Drzwi do części mieszkalnej 1-skrzydłowe, drewniane, płycinowe z przeźroczem dzielonym szczebliną krzyżową i z prostokątnym nadświetlem dzielonym szczebliną krzyżową. Okna drugiej i trzeciej kondygnacji podkreślone gzymsem odcinkowym, za węgarem, 4-skrzydłowe ze stałym ślemieniem, drewniane. W części szczytowej okulus na centralnej osi obramiony tynkową, gładką opaską.

Zachowana bryła budynku i pokrycie dachu. Częściowo zachowana stolarka drzwiowa i okienna oraz detal architektoniczny.

Ze względu na wartości historyczno-kulturowe obiekt należy objąć ochroną prawną poprzez wpis do rejestru zabytków.
